Diagnóstico da Calçada	Qualidade do Serviço	
Endereço: Av. Portugal, 54	31	D
Data do Registro: 16/11/2019 09:38:39		
Num. Lote CTM: 200029900435

Diagnóstico da Calçada	Qualidade do Serviço		Complemento do Diagnóstico
Endereço: Av. Portugal, 54 Data do Registro: 16/11/2019 09:38:39 Num. Lote CTM: 200029900435	31	D

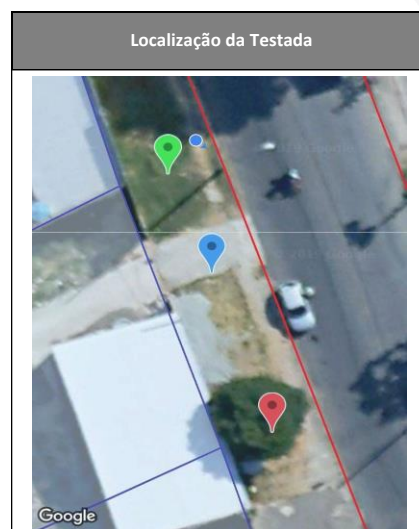
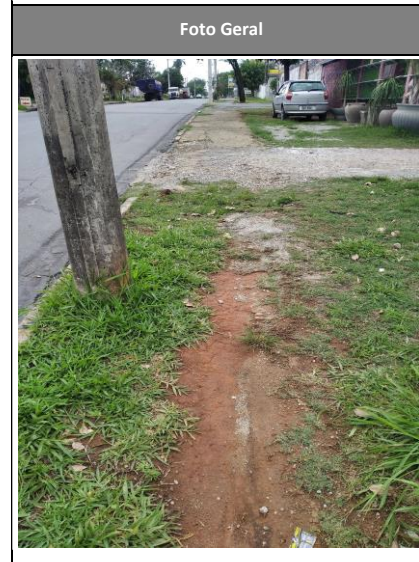
ID	Itens Avaliados	Respostas	Nota
P_1	O Mobiliario urbano está dentro da faixa de serviço de 70 cm ?	Sim	-
P_2	Qual a largura livre do Passeio ?	Entre 1.20 m e 1.50 m	6
P_3	Tipo de revestimento da caçada ?	Terra	-10
P_4	Existencia de Buracos ?	Poucos	5
P_5	Condições Gerais do Piso e meio-fio da calçada ?	Péssimo	0
P_6	Presença de desniveis ?	Nenhum	10
P_7	Tem rebaixamento de calçada para Pedestre ?	Não	10
P_8	Possui piso tátil ao longo da Calçada ?	Não	-
P_9	A calçada Possui Rebaixamento de Veiculos correto ?	Não	0
P_10	Existencia de altura livre menor que 2,10 m ?	Não	-
P_11	O Passeio está no padrao da SMPU ?	Não	0
P_12	A testada possui prática de estacionamento sobre o passeio ?	Não	10
P_13	Existe algum dispositivo de Drenagem sobre a calçada ?	Não	0
P_14	Existe PED em frente a testada ?	Não	-
P_15	Existe FTP em frente a testada ?	Não	-
P_16	Classificação geral da calçada pelo pesquisador.	Ruim	0
