Diagnóstico da Calçada	Qualidade do Serviço	
Endereço: Praça da Liberdade, 1171	55	C
Data do Registro: 02/11/2019 10:32:20		
Num. Lote CTM: 10148100280

Diagnóstico da Calçada	Qualidade do Serviço		Complemento do Diagnóstico
Endereço: Praça da Liberdade, 1171 Data do Registro: 02/11/2019 10:32:20 Num. Lote CTM: 10148100280	55	C

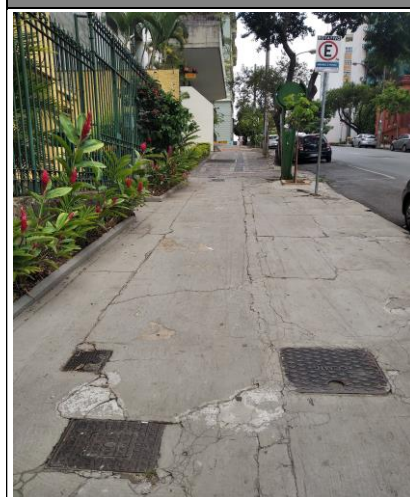
## Foto Geral

ID	Itens Avaliados	Respostas	Nota
P_1	O Mobiliário urbano está dentro da faixa de serviço de 70 cm ?	Sim	-
P_2	Qual a largura livre do Passeio ?	Acima de 1.50 m	10
P_3	Tipo de revestimento da calçada ?	Concreto	10
P_4	Existência de Buracos ?	Nenhum	5
P_5	Condições Gerais do Piso e meio-fio da calçada ?	Regular	5
P_6	Presença de desníveis ?	Severo	0
P_7	Tem rebaixamento de calçada para Pedestre ?	Não	10
P_8	Possui piso tátil ao longo da Calçada ?	Não	-
P_9	A calçada Possui Rebaixamento de Veículos correto ?	N.A	0
P_10	Existência de altura livre menor que 2,10 m ?	Não	-
P_11	O Passeio está no padrão da SMPU ?	Não	0
P_12	A testada possui prática de estacionamento sobre o passeio ?	Não	10
P_13	Existe algum dispositivo de Drenagem sobre a calçada ?	Não	0
P_14	Existe PED em frente a testada ?	Não	-
P_15	Existe FTP em frente a testada ?	Não	-
P_16	Classificação geral da calçada pelo pesquisador.	Ruim	5
