# Lote 4 - Rota: Contorno

Diagnóstico da Calçada	Qualidade do Serviço	
Endereço: Av.Contorno, 8969	<b>75</b>	<b>B</b>
Data do Registro: 29/10/2019 14:54:41		
Num. Lote CTM: 90010600335

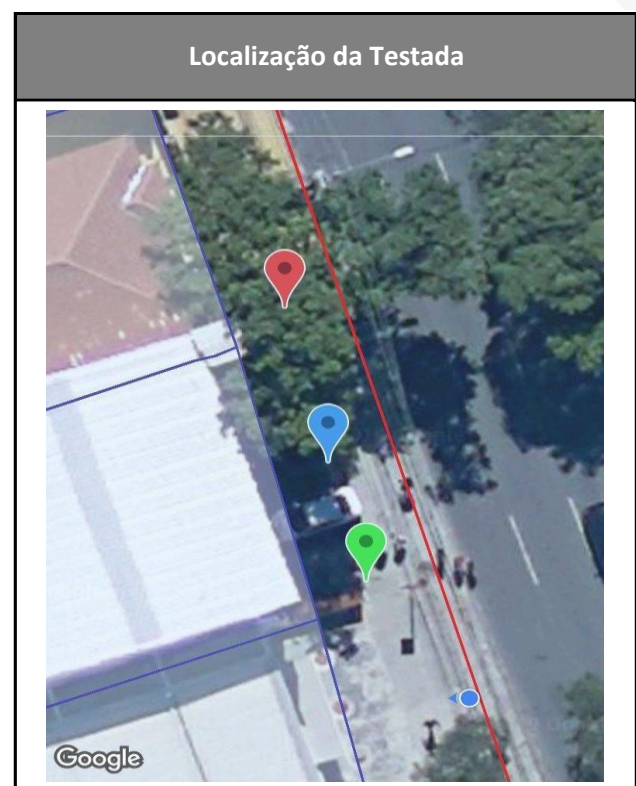
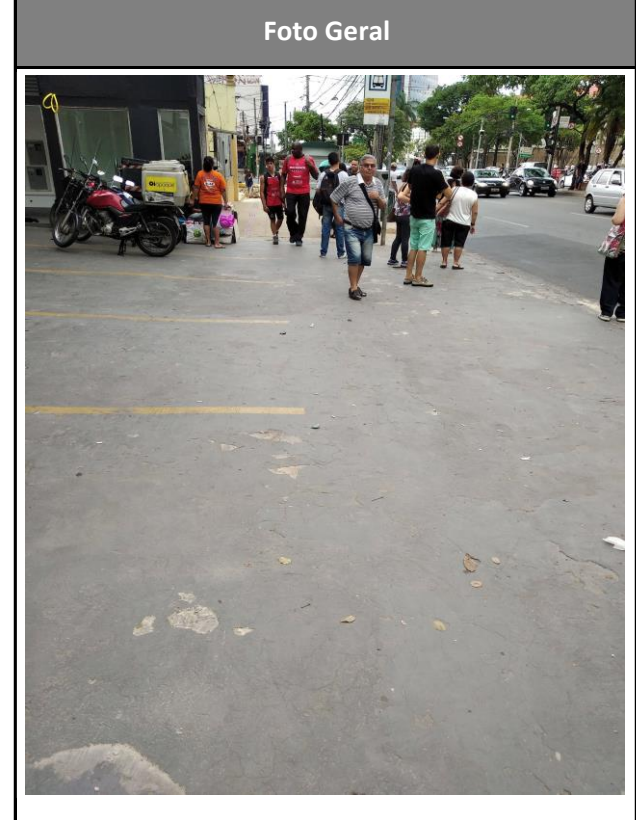
ID	Itens Avaliados	Respostas	Nota
P_1	O Mobiliário urbano está dentro da faixa de serviço de 70 cm ?	Sim	-
P_2	Qual a largura livre do Passeio ?	Acima de 1.50 m	10
P_3	Tipo de revestimento da calçada ?	Concreto	10
P_4	Existencia de Buracos ?	Poucos	5
P_5	Condições Gerais do Piso e meio-fio da calçada ?	Ótimo(a)	10
P_6	Presença de desniveis ?	Nenhum	10
P_7	Tem rebaixamento de calçada para Pedestre ?	Não	10
P_8	Possui piso tátil ao longo da Calçada ?	Não	-
P_9	A calçada Possui Rebaixamento de Veiculos correto ?	Sim	10
P_10	Existencia de altura livre menor que 2,10 m ?	Não	-
P_11	O Passeio está no padrao da SMPU ?	Não	0
P_12	A testada possui prática de estacionamento sobre o passeio ?	Sim	0
P_13	Existe algum dispositivo de Drenagem sobre a calçada ?	Não	0
P_14	Existe PED em frente a testada ?	Sim	-
P_15	Existe FTP em frente a testada ?	Não	-
P_16	Classificação geral da calçada pelo pesquisador.	Ótimo(a)	10
