Diagnóstico da Calçada	Qualidade do Serviço	
Endereço: Rua São Paulo, 957	<b>58</b>	<b>C</b>
Data do Registro: 08/11/2019 07:41:08		
Num. Lote CTM: 10387800435

Diagnóstico da Calçada	Qualidade do Serviço		Complemento do Diagnóstico
Endereço: Rua São Paulo, 957 Data do Registro: 08/11/2019 07:41:08 Num. Lote CTM: 10387800435	58	C

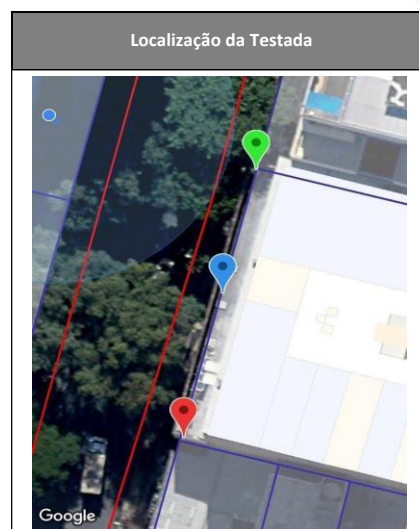
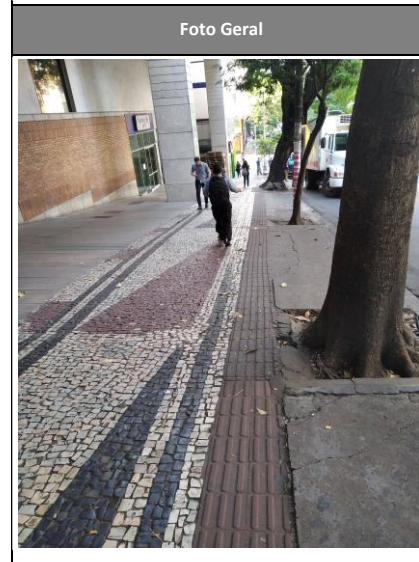
ID	Itens Avaliados	Respostas	Nota
P_1	O Mobiliário urbano está dentro da faixa de serviço de 70 cm ?	Sim	-
P_2	Qual a largura livre do Passeio ?	Acima de 1.50 m	10
P_3	Tipo de revestimento da calçada ?	Pedra Portuguesa	8
P_4	Existência de Buracos ?	Poucos	5
P_5	Condições Gerais do Piso e meio-fio da calçada ?	Regular	5
P_6	Presença de desníveis ?	Nenhum	10
P_7	Tem rebaixamento de calçada para Pedestre ?	Não	10
P_8	Possui piso tátil ao longo da Calçada ?	Sim	-
P_9	A calçada Possui Rebaixamento de Veículos correto ?	Não	0
P_10	Existência de altura livre menor que 2,10 m ?	Não	-
P_11	O Passeio está no padrão da SMPU ?	Não	0
P_12	A testada possui prática de estacionamento sobre o passeio ?	Não	10
P_13	Existe algum dispositivo de Drenagem sobre a calçada ?	Não	0
P_14	Existe PED em frente a testada ?	Não	-
P_15	Existe FTP em frente a testada ?	Não	-
P_16	Classificação geral da calçada pelo pesquisador.	Ruim	0
