Lote 4 - Rota: Raja Gabágia

Diagnóstico da Calçada	Qualidade do Serviço	
Endereço: Av. Raja Gabaglia, 2271	90	B
Data do Registro: 07/11/2019 14:10:57		
Num. Lote CTM: 90616900540

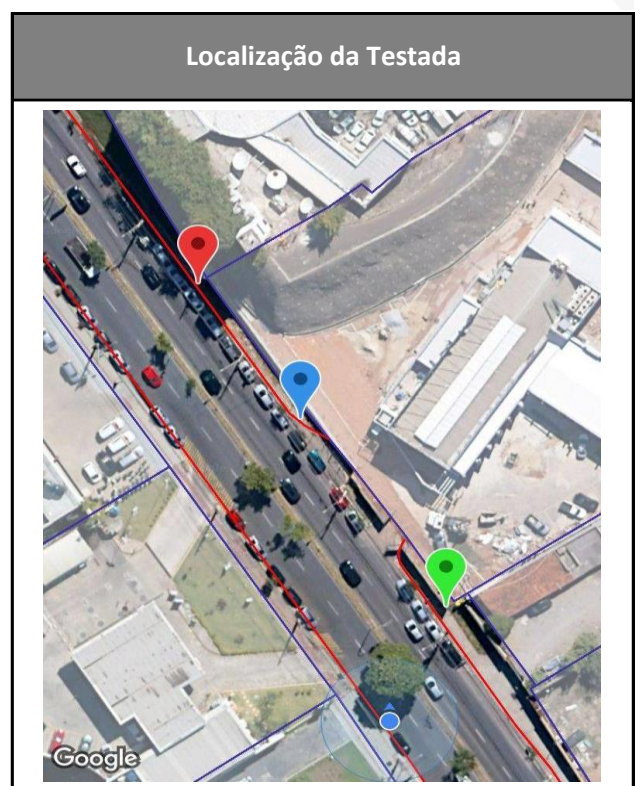
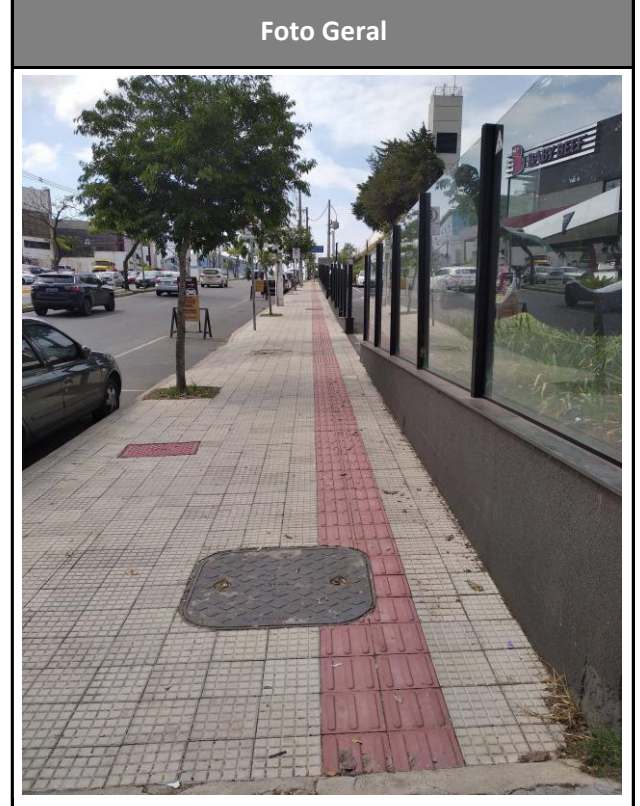
ID	Itens Avaliados	Respostas	Nota
P_1	O Mobiliário urbano está dentro da faixa de serviço de 70 cm ?	Sim	-
P_2	Qual a largura livre do Passeio ?	Acima de 1.50 m	10
P_3	Tipo de revestimento da calçada ?	Ladrilho Hidráulico	10
P_4	Existencia de Buracos ?	Poucos	5
P_5	Condições Gerais do Piso e meio-fio da calçada ?	Ótimo(a)	10
P_6	Presença de desniveis ?	Nenhum	10
P_7	Tem rebaixamento de calçada para Pedestre ?	Não	10
P_8	Possui piso tátil ao longo da Calçada ?	Sim	-
P_9	A calçada Possui Rebaixamento de Veiculos correto ?	Sim	10
P_10	Existencia de altura livre menor que 2,10 m ?	Não	-
P_11	O Passeio está no padrao da SMPU ?	Sim	5
P_12	A testada possui prática de estacionamento sobre o passeio ?	Não	10
P_13	Existe algum dispositivo de Drenagem sobre a calçada ?	Não	0
P_14	Existe PED em frente a testada ?	Não	-
P_15	Existe FTP em frente a testada ?	Não	-
P_16	Classificação geral da calçada pelo pesquisador.	Ótimo(a)	10
