Diagnóstico da Calçada	Qualidade do Serviço	
Endereço: Rua Monteiro Lobato, 210	<b>84</b>	<b>B</b>
Data do Registro: 28/10/2019 10:48:42		
Num. Lote CTM: 140232600310

Diagnóstico da Calçada	Qualidade do Serviço		Complemento do Diagnóstico
Endereço: Rua Monteiro Lobato, 210 Data do Registro: 28/10/2019 10:48:42 Num. Lote CTM: 140232600310	84	B

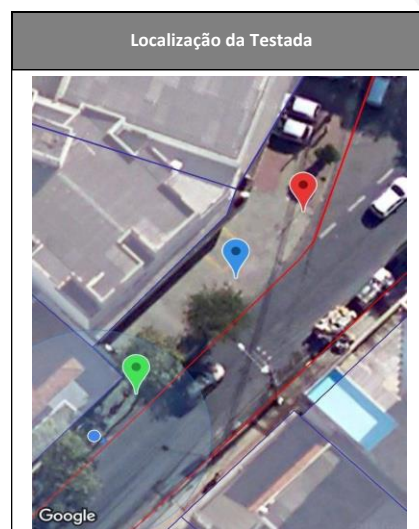
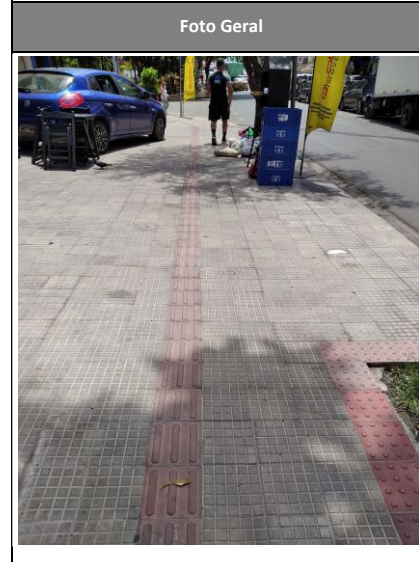
ID	Itens Avaliados	Respostas	Nota
P_1	O Mobiliário urbano está dentro da faixa de serviço de 70 cm ?	Sim	-
P_2	Qual a largura livre do Passeio ?	Entre 0.80 m e 1.20 m	4
P_3	Tipo de revestimento da calçada ?	Ladrilho Hidráulico	10
P_4	Existência de Buracos ?	Nenhum	10
P_5	Condições Gerais do Piso e meio-fio da calçada ?	Ótimo(a)	10
P_6	Presença de desníveis ?	Nenhum	10
P_7	Tem rebaixamento de calçada para Pedestre ?	Não	10
P_8	Possui piso tátil ao longo da Calçada ?	Sim	-
P_9	A calçada Possui Rebaixamento de Veículos correto ?	Sim	10
P_10	Existência de altura livre menor que 2,10 m ?	Não	-
P_11	O Passeio está no padrão da SMPU ?	Não	0
P_12	A testada possui prática de estacionamento sobre o passeio ?	Não	10
P_13	Existe algum dispositivo de Drenagem sobre a calçada ?	Não	0
P_14	Existe PED em frente a testada ?	Não	-
P_15	Existe FTP em frente a testada ?	Não	-
P_16	Classificação geral da calçada pelo pesquisador.	Ótimo(a)	10
