Diagnóstico da Calçada	Qualidade do Serviço	
Endereço: Rua Rio Grande do Norte, 1053	<b>78</b>	<b>B</b>
Data do Registro: 14/11/2019 09:33:15		
Num. Lote CTM: 10129200165

Diagnóstico da Calçada	Qualidade do Serviço		Complemento do Diagnóstico
Endereço: Rua Rio Grande do Norte, 1053	78	B	
Data do Registro: 14/11/2019 09:33:15			
Num. Lote CTM: 10129200165

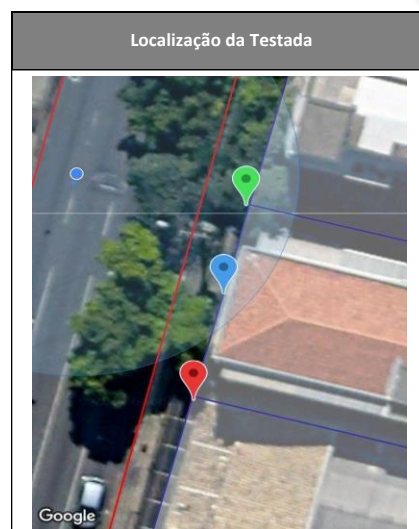
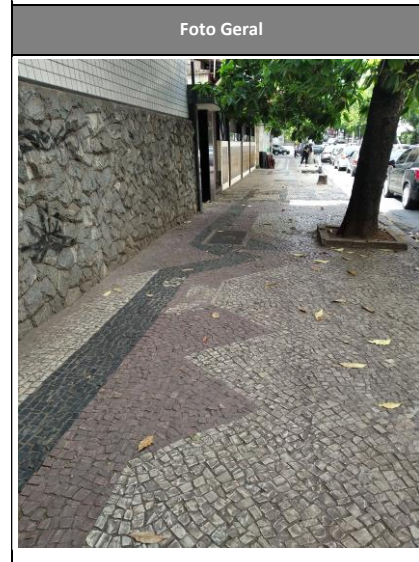
ID	Itens Avaliados	Respostas	Nota
P_1	O Mobiliário urbano está dentro da faixa de serviço de 70 cm ?	Sim	-
P_2	Qual a largura livre do Passeio ?	Acima de 1.50 m	10
P_3	Tipo de revestimento da calçada ?	Pedra Portuguesa	8
P_4	Existência de Buracos ?	Nenhum	10
P_5	Condições Gerais do Piso e meio-fio da calçada ?	Ótimo(a)	10
P_6	Presença de desníveis ?	Nenhum	7
P_7	Tem rebaixamento de calçada para Pedestre ?	Não	10
P_8	Possui piso tátil ao longo da Calçada ?	Não	-
P_9	A calçada Possui Rebaixamento de Veículos correto ?	Não	0
P_10	Existência de altura livre menor que 2,10 m ?	Não	-
P_11	O Passeio está no padrão da SMPU ?	Não	0
P_12	A testada possui prática de estacionamento sobre o passeio ?	Não	10
P_13	Existe algum dispositivo de Drenagem sobre a calçada ?	Não	0
P_14	Existe PED em frente a testada ?	Não	-
P_15	Existe FTP em frente a testada ?	Não	-
P_16	Classificação geral da calçada pelo pesquisador.	Ótimo(a)	10
