# Lote 4 - Rota: Raja Gabaglia

Diagnóstico da Calçada	Qualidade do Serviço	
Endereço: Av. Raja Gabaglia, 2221	<b>51</b>	<b>C</b>
Data do Registro: 07/11/2019 14:14:38		
Num. Lote CTM: 90616900640

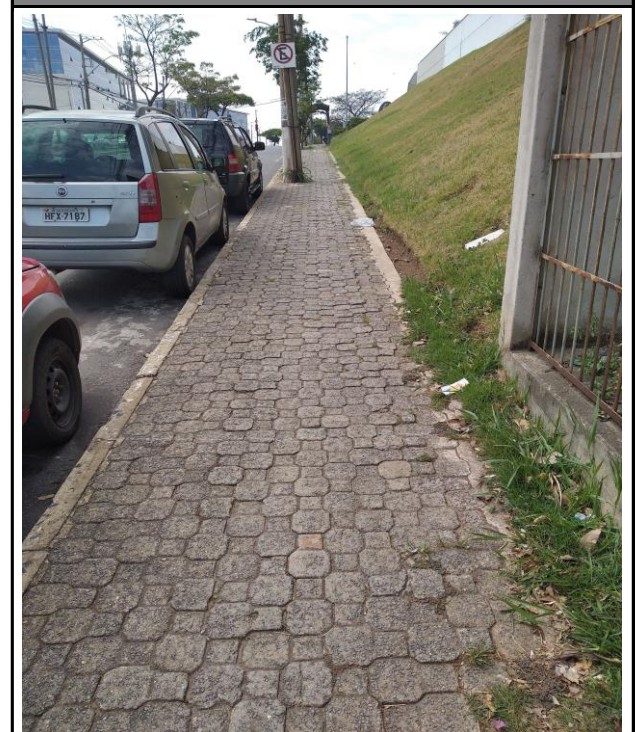
## Foto Geral

ID	Itens Avaliados	Respostas	Nota
P_1	O Mobiliário urbano está dentro da faixa de serviço de 70 cm ?	Sim	-
P_2	Qual a largura livre do Passeio ?	Entre 1.20 m e 1.50 m	6
P_3	Tipo de revestimento da calçada ?	Bloco Intertravado de Concreto	10
P_4	Existencia de Buracos ?	Poucos	5
P_5	Condições Gerais do Piso e meio-fio da calçada ?	Regular	5
P_6	Presença de desniveis ?	Nenhum	10
P_7	Tem rebaixamento de calçada para Pedestre ?	Não, mas deveria ter.	0
P_8	Possui piso tátil ao longo da Calçada ?	Não	-
P_9	A calçada Possui Rebaixamento de Veiculos correto ?	Não	0
P_10	Existencia de altura livre menor que 2,10 m ?	Não	-
P_11	O Passeio está no padrao da SMPU ?	Não	0
P_12	A testada possui prática de estacionamento sobre o passeio ?	Não	10
P_13	Existe algum dispositivo de Drenagem sobre a calçada ?	Não	0
P_14	Existe PED em frente a testada ?	Sim	-
P_15	Existe FTP em frente a testada ?	Não	-
P_16	Classificação geral da calçada pelo pesquisador.	Regular	5
