# Lote 4 - Rota: Contorno

Diagnóstico da Calçada	Qualidade do Serviço	
Endereço: Av.Contorno, 3849	<b>63</b>	<b>C</b>
Data do Registro: 09/11/2019 15:33:18		
Num. Lote CTM: 70073400310

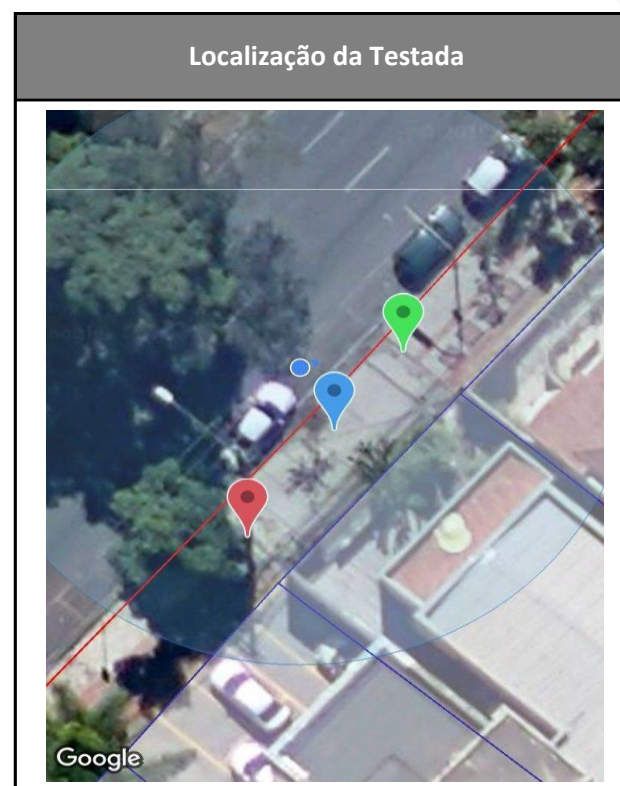
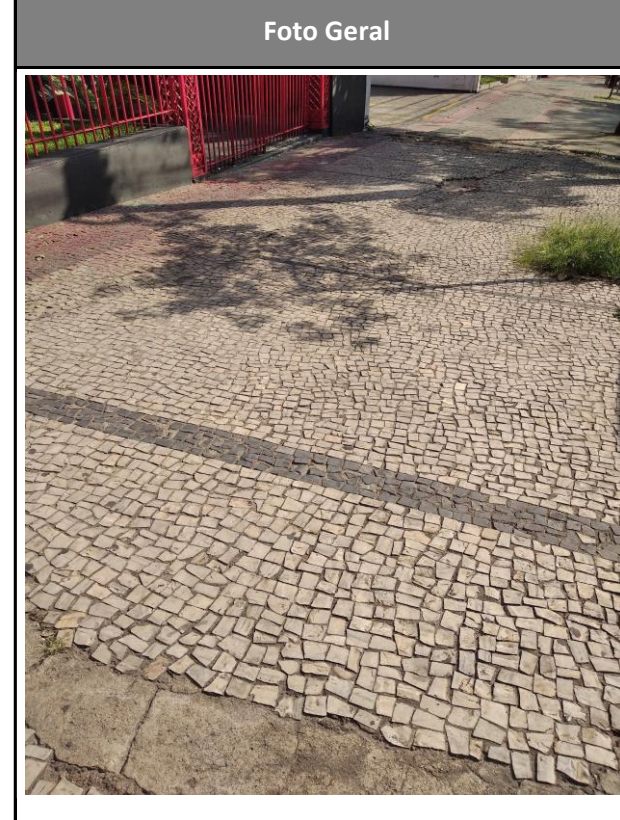
ID	Itens Avaliados	Respostas	Nota
P_1	O Mobiliário urbano está dentro da faixa de serviço de 70 cm ?	Sim	-
P_2	Qual a largura livre do Passeio ?	Acima de 1.50 m	10
P_3	Tipo de revestimento da calçada ?	Pedra Portuguesa	8
P_4	Existencia de Buracos ?	Poucos	5
P_5	Condições Gerais do Piso e meio-fio da calçada ?	Regular	5
P_6	Presença de desniveis ?	Nenhum	10
P_7	Tem rebaixamento de calçada para Pedestre ?	Não	10
P_8	Possui piso tátil ao longo da Calçada ?	Não	-
P_9	A calçada Possui Rebaixamento de Veiculos correto ?	N.A	0
P_10	Existencia de altura livre menor que 2,10 m ?	Não	-
P_11	O Passeio está no padrao da SMPU ?	Não	0
P_12	A testada possui prática de estacionamento sobre o passeio ?	Não	10
P_13	Existe algum dispositivo de Drenagem sobre a calçada ?	Não	0
P_14	Existe PED em frente a testada ?	Não	-
P_15	Existe FTP em frente a testada ?	Não	-
P_16	Classificação geral da calçada pelo pesquisador.	Regular	5
