Lote 3 - Rota: Leste 3

Diagnóstico da Calçada	Qualidade do Serviço	
Endereço: Av. Andradas, s/nº	53	C
Data do Registro: 11/11/2019 11:28:20		
Num. Lote CTM: 1053000020

FRATAR
ENGENHARIA CONSULTIVA

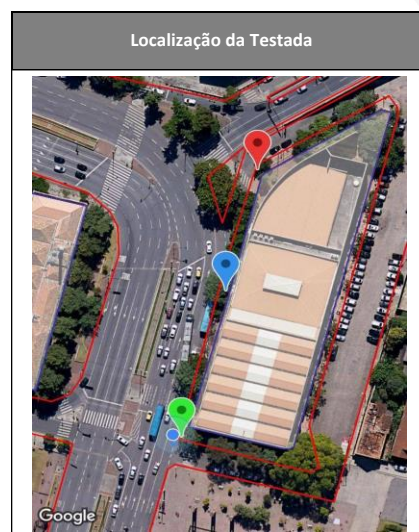
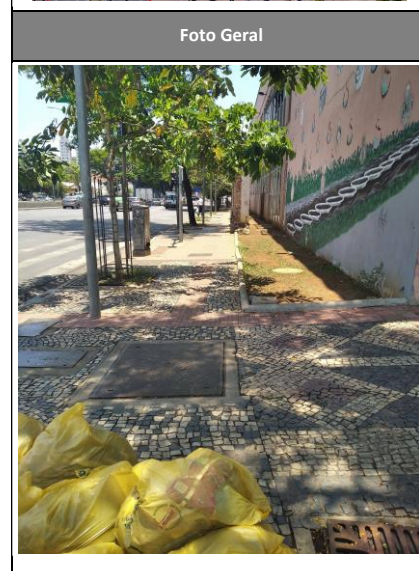
ID	Itens Avaliados	Respostas	Nota
P_1	O Mobiliário urbano está dentro da faixa de serviço de 70 cm ?	Sim	-
P_2	Qual a largura livre do Passeio ?	Entre 1.20 m e 1.50 m	6
P_3	Tipo de revestimento da calçada ?	Pedra Portuguesa	8
P_4	Existência de Buracos ?	Poucos	5
P_5	Condições Gerais do Piso e meio-fio da calçada ?	Regular	5
P_6	Presença de desníveis ?	Nenhum	10
P_7	Tem rebaixamento de calçada para Pedestre ?	Sim	9
P_8	Possui piso tátil ao longo da Calçada ?	Sim	-
P_9	A calçada Possui Rebaixamento de Veículos correto ?	N.A	0
P_10	Existência de altura livre menor que 2,10 m ?	Não	-
P_11	O Passeio está no padrão da SMPU ?	Não	0
P_12	A testada possui prática de estacionamento sobre o passeio ?	Não	10
P_13	Existe algum dispositivo de Drenagem sobre a calçada ?	Não	0
P_14	Existe PED em frente a testada ?	Não	-
P_15	Existe FTP em frente a testada ?	Sim	-
P_16	Classificação geral da calçada pelo pesquisador.	Ruim	0
