Diagnóstico da Calçada	Qualidade do Serviço	
Endereço: Av. Afonso Pena, 3603	67	C
Data do Registro: 01/11/2019 10:33:44		
Num. Lote CTM: 80608000215

Diagnóstico da Calçada	Qualidade do Serviço		Complemento do Diagnóstico
Endereço: Av. Afonso Pena, 3603 Data do Registro: 01/11/2019 10:33:44 Num. Lote CTM: 80608000215	67	C

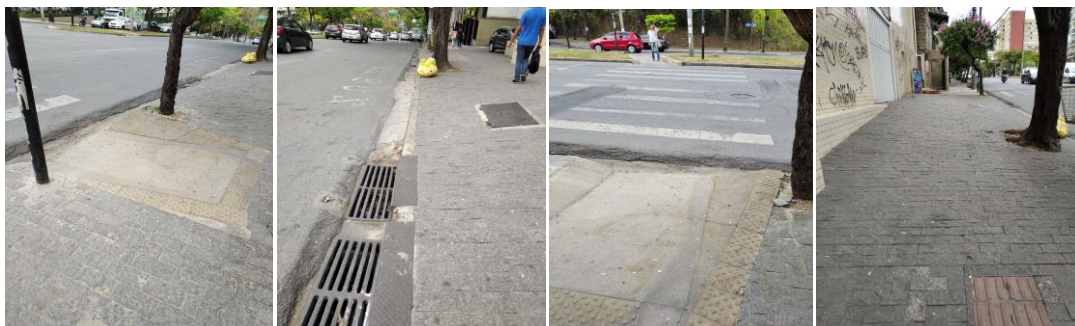
Fotos Complementares - Detalhes do Passeio

ID	Itens Avaliados	Respostas	Nota
P_1	O Mobiliario urbano está dentro da faixa de serviço de 70 cm ?	Sim	-
P_2	Qual a largura livre do Passeio ?	Acima de 1.50 m	10
P_3	Tipo de revestimento da caçada ?	Outro	0
P_4	Existencia de Buracos ?	Nenhum	10
P_5	Condições Gerais do Piso e meio-fio da calçada ?	Ótimo(a)	10
P_6	Presença de desníveis ?	Nenhum	10
P_7	Tem rebaixamento de calçada para Pedestre ?	Sim	7
P_8	Possui piso tátil ao longo da Calçada ?	Não	-
P_9	A calçada Possui Rebaixamento de Veiculos correto ?	Não	0
P_10	Existencia de altura livre menor que 2,10 m ?	Não	-
P_11	O Passeio está no padrao da SMPU ?	Não	0
P_12	A testada possui prática de estacionamento sobre o passeio ?	Não	10
P_13	Existe algum dispositivo de Drenagem sobre a calçada ?	Não	0
P_14	Existe PED em frente a testada ?	Não	-
P_15	Existe FTP em frente a testada ?	Sim	-
P_16	Classificação geral da calçada pelo pesquisador.	Ótimo(a)	10
