| Diagnóstico da Calçada | Qualidade do Serviço | |
| Endereço: Av. Portugal, 1535 | <b>83</b> | <b>B</b> |
| Data do Registro: 19/11/2019 12:52:06 | | |
| Num. Lote CTM: 200068000075 | | |

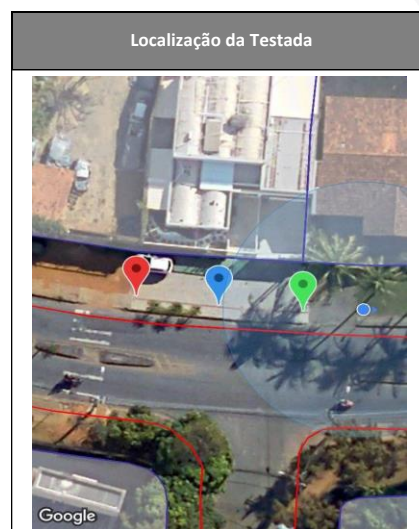
| ID | Itens Avaliados | Respostas | Nota |
|---|--|---|---|
| P_6 | Presença de desníveis ? | Médio | 3 |
| P_11 | O Passeio está no padrão da SMPU ? | Não | 0 |
| P_13 | Existe algum dispositivo de Drenagem sobre a calçada ? | Não | 0 |
