| Diagnóstico da Calçada | Qualidade do Serviço | |
| Endereço: Av. Abílio Machado, 1223 | 48 | D |

Lote 1 - Rota: Noroeste

FRATAR
ENGENHARIA CONSULTIVA

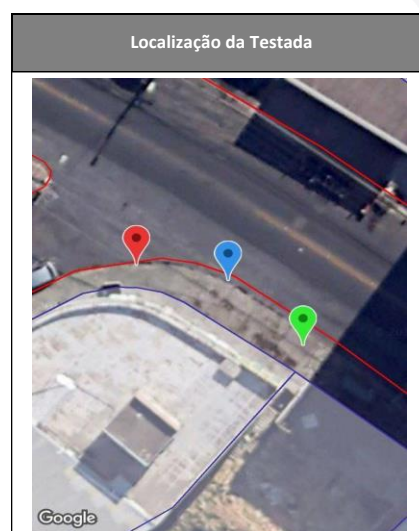
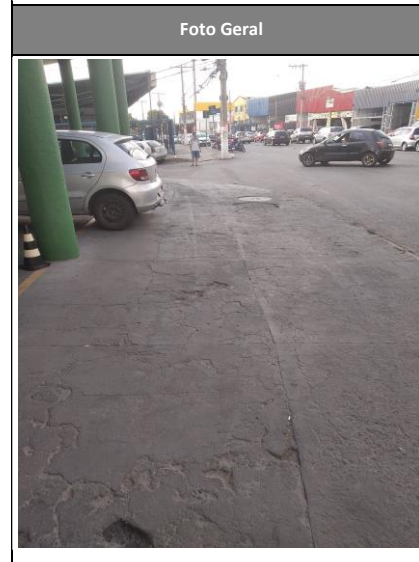
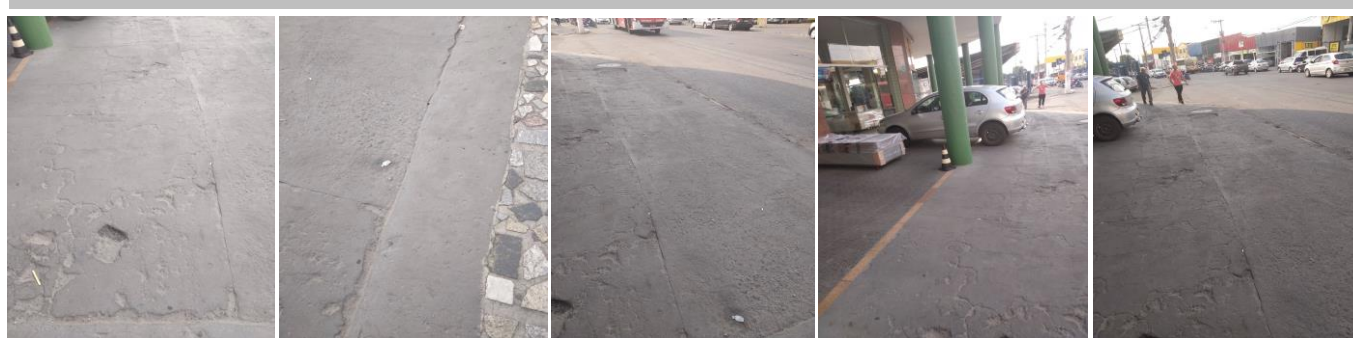
| ID | Itens Avaliados | Respostas | Nota |
|---|--|---|---|
| P_4 | Existência de Buracos ? | Poucos | 5 |
| P_5 | Condições Gerais do Piso e meio-fio da calçada ? | Regular | 5 |
| P_6 | Presença de desníveis ? | Médio | 3 |
| P_9 | A calçada Possui Rebaixamento de Veículos correto ? | Não | 0 |
| P_11 | O Passeio está no padrão da SMPU ? | Não | 0 |
| P_12 | A testada possui prática de estacionamento sobre o passeio ? | Sim | 0 |
| P_16 | Classificação geral da calçada pelo pesquisador. | Regular | 5 |
