Diagnóstico da Calçada	Qualidade do Serviço	
Endereço: Av. Brigadeiro Eduardo Gomes, 1680	55	C
Data do Registro: 13/11/2019 15:23:27		
Num. Lote CTM: 130151000060

Lote 1 - Rota: Noroeste

FRATAR
ENGENHARIA CONSULTIVA

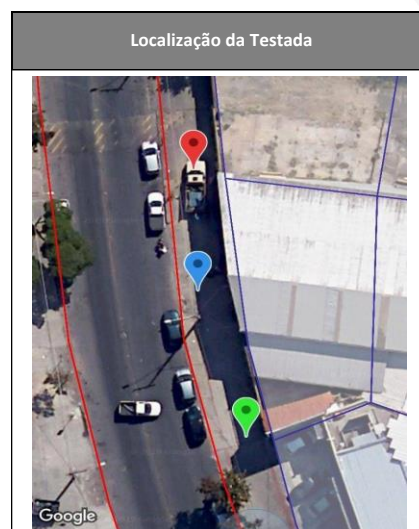
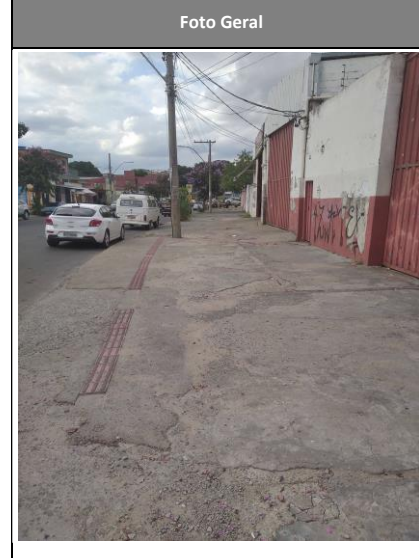
ID	Itens Avaliados	Respostas	Nota
P_1	O Mobiliário urbano está dentro da faixa de serviço de 70 cm ?	Sim	-
P_2	Qual a largura livre do Passeio ?	Acima de 1.50 m	10
P_3	Tipo de revestimento da calçada ?	Concreto	10
P_4	Existência de Buracos ?	Poucos	5
P_5	Condições Gerais do Piso e meio-fio da calçada ?	Péssimo	0
P_6	Presença de desníveis ?	Nenhum	10
P_7	Tem rebaixamento de calçada para Pedestre ?	Não	10
P_8	Possui piso tátil ao longo da Calçada ?	Sim	-
P_9	A calçada Possui Rebaixamento de Veículos correto ?	Não	0
P_10	Existência de altura livre menor que 2,10 m ?	Não	-
P_11	O Passeio está no padrão da SMPU ?	Não	0
P_12	A testada possui prática de estacionamento sobre o passeio ?	Não	10
P_13	Existe algum dispositivo de Drenagem sobre a calçada ?	Não	0
P_14	Existe PED em frente a testada ?	Não	-
P_15	Existe FTP em frente a testada ?	Não	-
P_16	Classificação geral da calçada pelo pesquisador.	Ruim	0
