Lote 1 - Rota: Padre Pedro Pinto

FRATAR
ENGENHARIA CONSULTIVA

Diagnóstico da Calçada	Qualidade do Serviço	
Endereço: Rua Padre Pedro Pinto, 2874	70	C
Data do Registro: 21/11/2019 10:37:49		
Num. Lote CTM: 190165800040

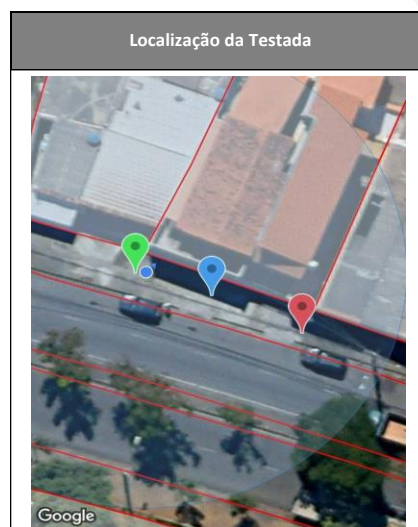
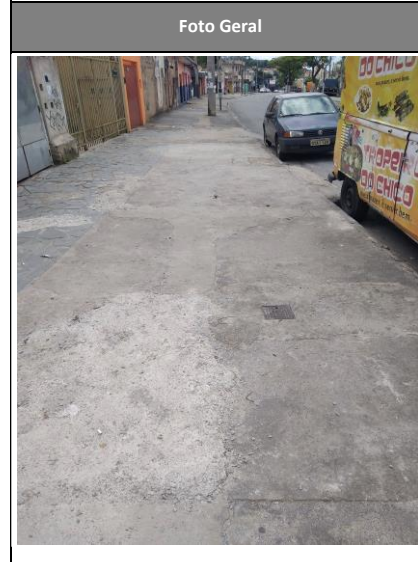
ID	Itens Avaliados	Respostas	Nota
P_1	O Mobiliário urbano está dentro da faixa de serviço de 70 cm ?	Sim	-
P_2	Qual a largura livre do Passeio ?	Acima de 1.50 m	10
P_3	Tipo de revestimento da calçada ?	Concreto	10
P_4	Existência de Buracos ?	Nenhum	10
P_5	Condições Gerais do Piso e meio-fio da calçada ?	Regular	5
P_6	Presença de desníveis ?	Nenhum	10
P_7	Tem rebaixamento de calçada para Pedestre ?	Não	10
P_8	Possui piso tátil ao longo da Calçada ?	Não	-
P_9	A calçada Possui Rebaixamento de Veículos correto ?	Não	0
P_10	Existência de altura livre menor que 2,10 m ?	Não	-
P_11	O Passeio está no padrão da SMPU ?	Não	0
P_12	A testada possui prática de estacionamento sobre o passeio ?	Não	10
P_13	Existe algum dispositivo de Drenagem sobre a calçada ?	Não	0
P_14	Existe PED em frente a testada ?	Não	-
P_15	Existe FTP em frente a testada ?	Não	-
P_16	Classificação geral da calçada pelo pesquisador.	Regular	5
