Diagnóstico da Calçada	Qualidade do Serviço	
Endereço: Rua Curitiba, 513	70	C
Data do Registro: 12/11/2019 12:37:29		
#N/D

Diagnóstico da Calçada	Qualidade do Serviço		Complemento do Diagnóstico
Endereço: Rua Curitiba, 513 Data do Registro: 12/11/2019 12:37:29 #N/D	70	C

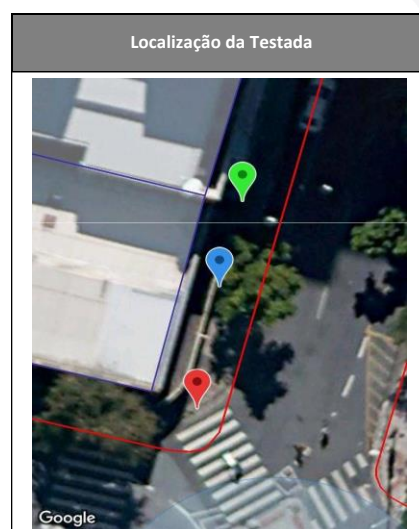
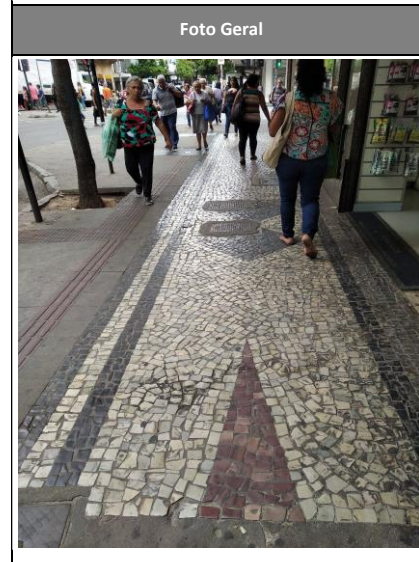
ID	Itens Avaliados	Respostas	Nota
P_1	O Mobiliário urbano está dentro da faixa de serviço de 70 cm ?	Sim	-
P_2	Qual a largura livre do Passeio ?	Acima de 1.50 m	10
P_3	Tipo de revestimento da calçada ?	Pedra Portuguesa	8
P_4	Existência de Buracos ?	Nenhum	10
P_5	Condições Gerais do Piso e meio-fio da calçada ?	Regular	5
P_6	Presença de desníveis ?	Nenhum	10
P_7	Tem rebaixamento de calçada para Pedestre ?	Sim	7
P_8	Possui piso tátil ao longo da Calçada ?	Sim	-
P_9	A calçada Possui Rebaixamento de Veículos correto ?	N.A	0
P_10	Existência de altura livre menor que 2,10 m ?	Não	-
P_11	O Passeio está no padrão da SMPU ?	Não	0
P_12	A testada possui prática de estacionamento sobre o passeio ?	Não	10
P_13	Existe algum dispositivo de Drenagem sobre a calçada ?	Sim	0
P_14	Existe PED em frente a testada ?	Não	-
P_15	Existe FTP em frente a testada ?	Sim	-
P_16	Classificação geral da calçada pelo pesquisador.	Ótimo(a)	10

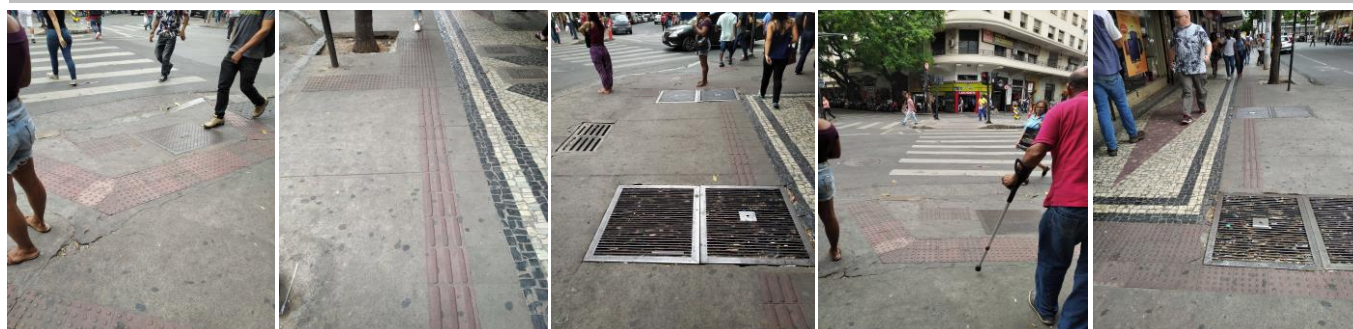
### Fotos Complementares - Detalhes do Passeio

ID	Itens Avaliados	Respostas	Nota
P_7_1	Qual tipo do Rebaixo ?	Rebaixo Tipo 1 (trapézio)	0
P_7_1_1	Se for do Tipo 1, Passeio possui largura livre de 1,2 m ?	Sim	0
P_7_1_2	Se for do Tipo 1, O rebaixo tem abas conforme a norma ?	Não	-1
P_7_2	A rampa do rebaixo tem Inclinação da norma (8,33%) ?	Sim	0
P_7_3	O rebaixo possui piso tátil ?	Tem só piso de alerta	-1
P_7_3_1	O piso tátil de alerta e direcional do rebaixo está conforme a norma ?	Não	-1
P_8_1	O piso tátil está no eixo da faixa livre ?	Não	0
P_8_2	Se tem uma leve mudança de direção está conforme a norma ?	Não	0
P_8_3	Se tem mudança de direção de 90º ou maior está conforme a norma ?	0	0
P_8_4	Se tem mudança de direção de três faixas direcionais está conforme a norma ?	0	0
P_8_5	Se tem mudança de direção de quatro faixas direcionais está conforme a norma?	0	0
P_8_6	Tem piso tátil em pontos de ônibus conforme a norma?	N.A	0
P_8_7	O piso tátil tem conexão com os lotes vizinhos?	Sim	0

P_8_8	O piso tátil está em boas condições aparentes?	Sim	0
P_8_9	O piso tátil apresenta desenho com bom senso?	Sim	0
P_13_1	Dispositivo de Drenagem está devidamente instalado e bem conservado?	Sim	0
P_13_2	Dispositivo de Drenagem oferece risco para caminamento seguro de pedestre?	Não	0
