# Lote 4 - Rota: Contorno

**FRATAR**  
ENGENHARIA CONSULTIVA

Diagnóstico da Calçada	Qualidade do Serviço	
Endereço: Av.Contorno, 2360	<b>93</b>	<b>A</b>
Data do Registro: 30/10/2019 15:23:22		
Num. Lote CTM: 10045000040

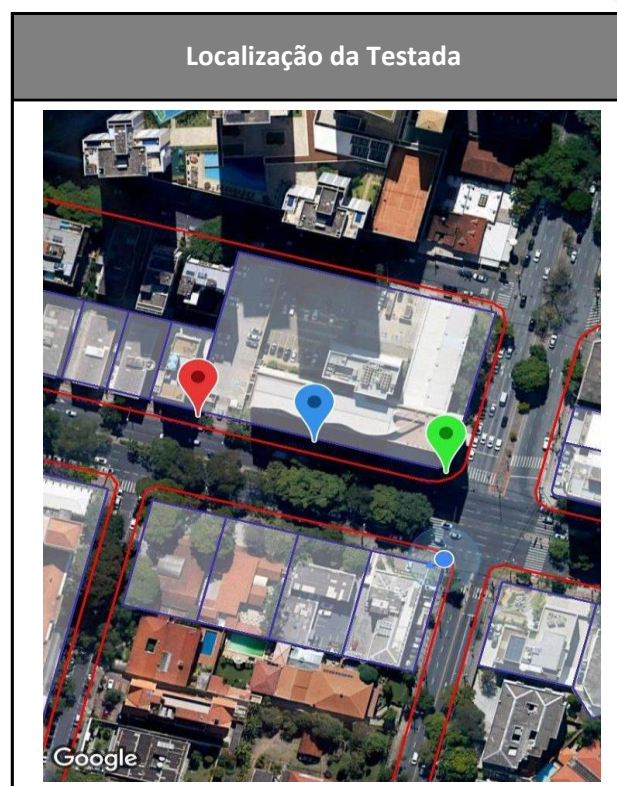
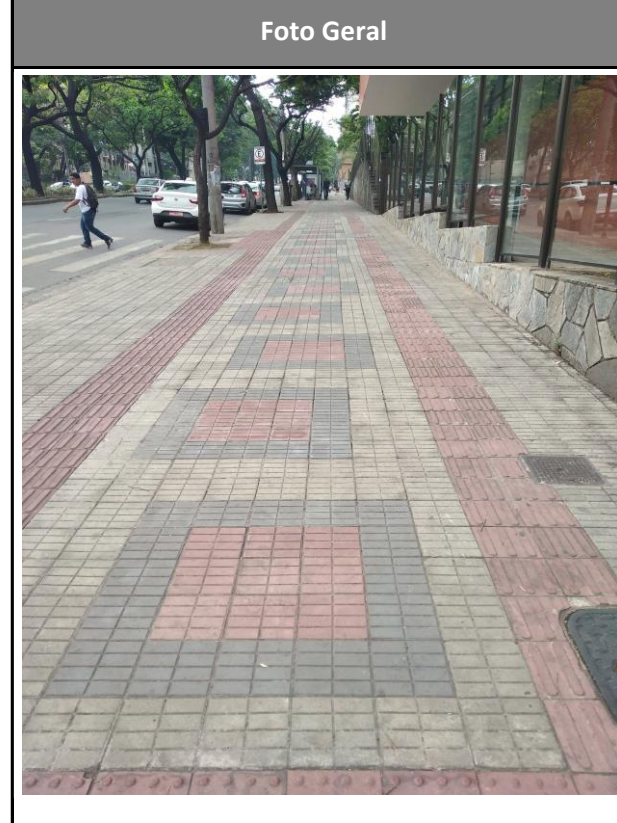
ID	Itens Avaliados	Respostas	Nota
P_1	O Mobiliário urbano está dentro da faixa de serviço de 70 cm ?	Sim	-
P_2	Qual a largura livre do Passeio ?	Acima de 1.50 m	10
P_3	Tipo de revestimento da calçada ?	Ladrilho Hidráulico	10
P_4	Existencia de Buracos ?	Nenhum	10
P_5	Condições Gerais do Piso e meio-fio da calçada ?	Ótimo(a)	10
P_6	Presença de desniveis ?	Nenhum	10
P_7	Tem rebaixamento de calçada para Pedestre ?	Sim	8
P_8	Possui piso tátil ao longo da Calçada ?	Sim	-
P_9	A calçada Possui Rebaixamento de Veiculos correto ?	Sim	10
P_10	Existencia de altura livre menor que 2,10 m ?	Não	-
P_11	O Passeio está no padrao da SMPU ?	Sim	5
P_12	A testada possui prática de estacionamento sobre o passeio ?	Não	10
P_13	Existe algum dispositivo de Drenagem sobre a calçada ?	Não	0
P_14	Existe PED em frente a testada ?	Sim	-
P_15	Existe FTP em frente a testada ?	Sim	-
P_16	Classificação geral da calçada pelo pesquisador.	Ótimo(a)	10

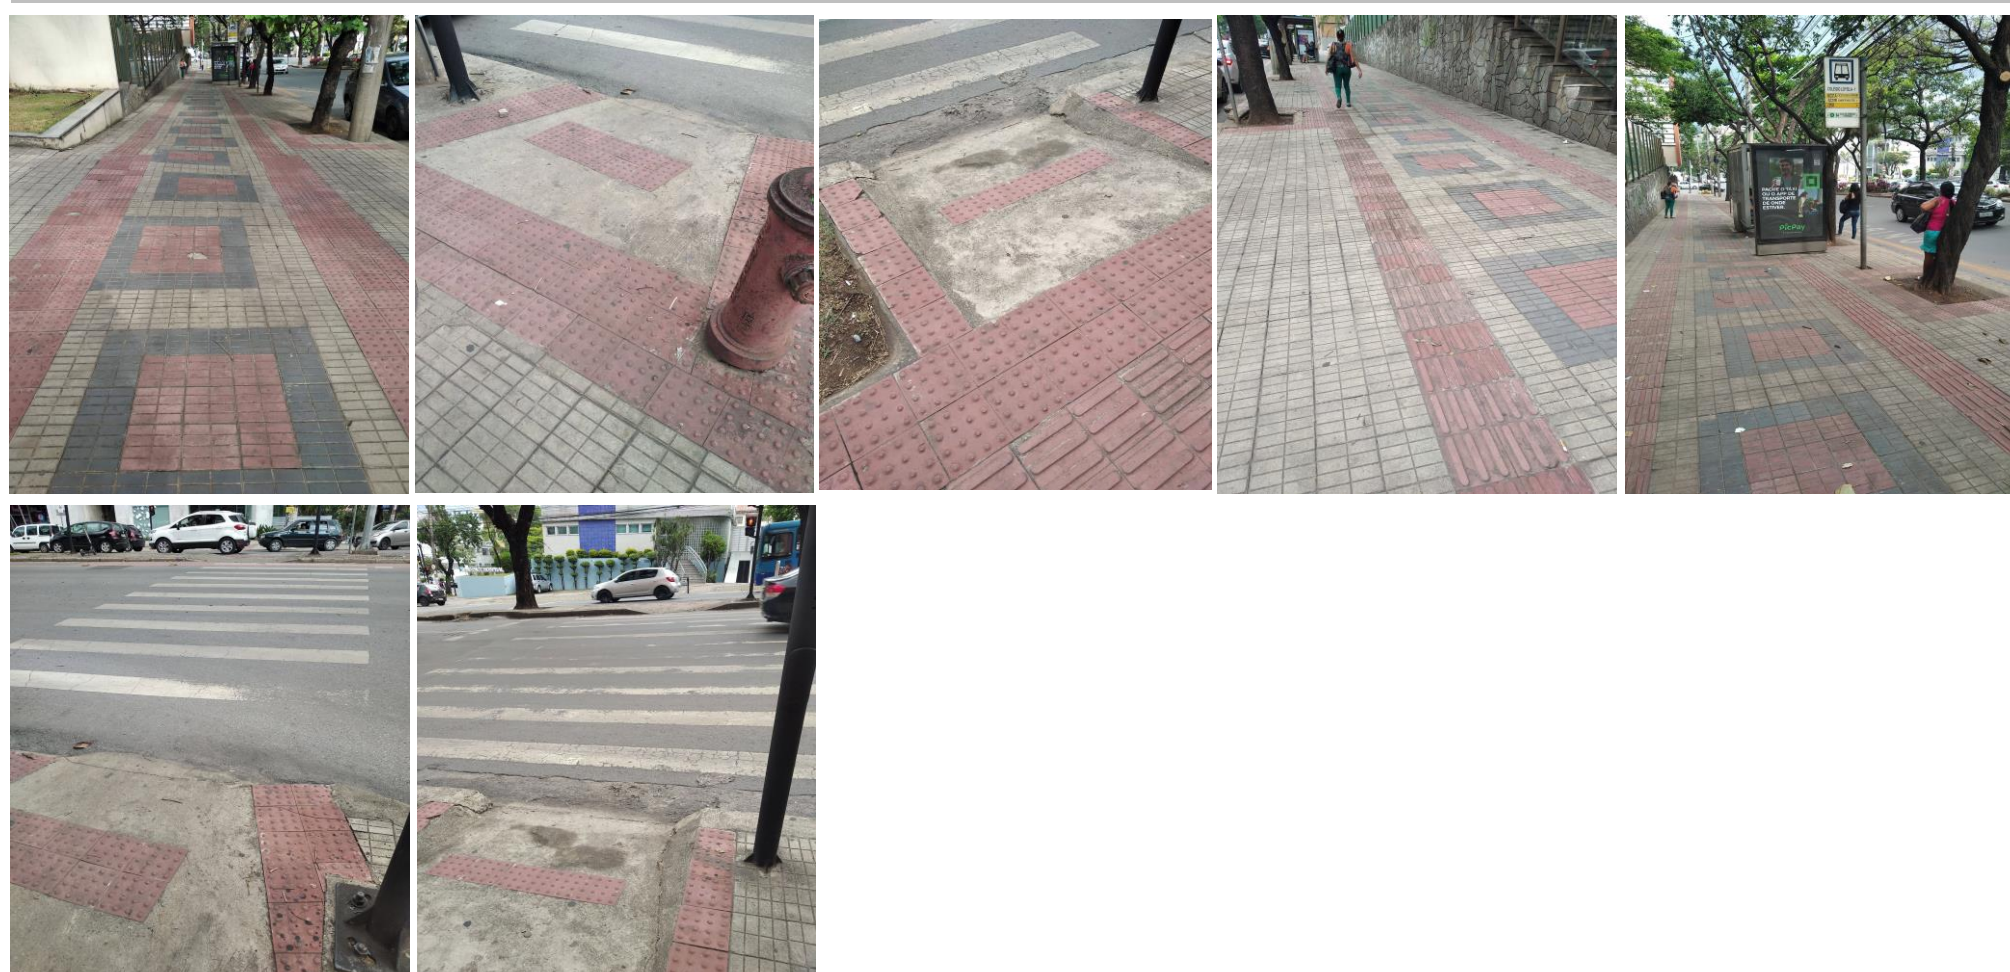
## Fotos Complementares - Detalhes do Passeio

ID	Itens Avaliados	Respostas	Nota
P_7_1	Qual tipo do Rebaixo ?	Rebaixo Tipo 1 (trapézio)	0
P_7_1_1	Se for do Tipo 1, Passeio possui largura livre de 1,2 m ?	Sim	0
P_7_1_2	Se for do Tipo 1, O rebaixo tem abas conforme a norma ?	Não	0
P_7_2	A rampa do rebaixo tem Inclinação da norma (8,33%) ?	Sim	0
P_7_3	O rebaixo possui piso tátil ?	Tem só piso de alerta	0
P_7_3_1	O piso tátil de alerta e direcional do rebaixo está conforme a norma ?	Sim	0
P_8_1	O piso tátil está no eixo da faixa livre ?	Sim	0
P_8_2	Se tem uma leve mudança de direção está conforme a norma ?	Não	0
P_8_3	Se tem mudança de direção de 90º ou maior está conforme a norma ?	0	0
P_8_4	Se tem mudança de direção de três faixas direcionais está conforme a norma ?	0	0
P_8_5	Se tem mudança de direção de quatro faixas direcionais está conforme a norma?	0	0
P_8_6	Tem piso tátil em pontos de ônibus conforme a norma?	Sim	0
P_8_7	O piso tátil tem conexão com os lotes vizinhos?	Sim	0

P_8_8	O piso tátil está em boas condições aparentes?	Sim	0
P_8_9	O piso tátil apresenta desenho com bom senso?	Sim	0
P_13_1	Dispositivo de Drenagem está devidamente instalado e bem conservado?	0	0
P_13_2	Dispositivo de Drenagem oferece risco para caminhamento seguro de pedestre?	0	0
