Diagnóstico da Calçada	Qualidade do Serviço	
Endereço: Av. Afonso Pena, 770	<b>78</b>	<b>B</b>
Data do Registro: 04/11/2019 10:54:58		
Num. Lote CTM: 10436300230

Diagnóstico da Calçada	Qualidade do Serviço		Complemento do Diagnóstico
Endereço: Av. Afonso Pena, 770 Data do Registro: 04/11/2019 10:54:58 Num. Lote CTM: 10436300230	78	B

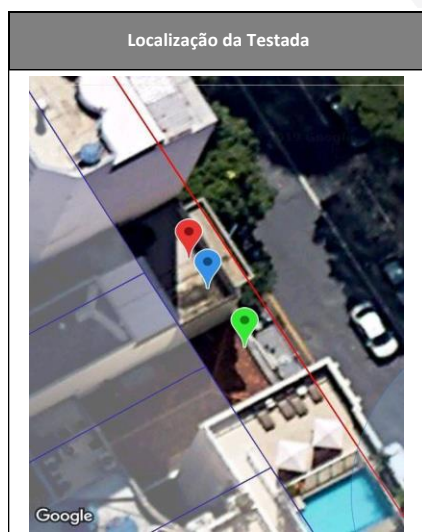
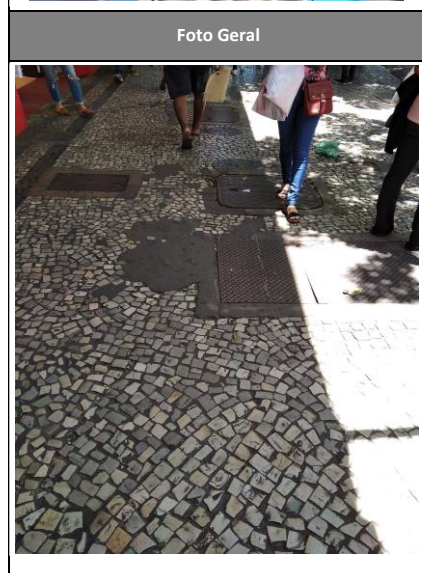
ID	Itens Avaliados	Respostas	Nota
P_1	O Mobiliario urbano está dentro da faixa de serviço de 70 cm ?	Sim	-
P_2	Qual a largura livre do Passeio ?	Acima de 1.50 m	10
P_3	Tipo de revestimento da caçada ?	Pedra Portuguesa	8
P_4	Existencia de Buracos ?	Nenhum	10
P_5	Condições Gerais do Piso e meio-fio da calçada ?	Ótimo(a)	10
P_6	Presença de desniveis ?	Nenhum	10
P_7	Tem rebaixamento de calçada para Pedestre ?	Não	10
P_8	Possui piso tátil ao longo da Calçada ?	Não	-
P_9	A calçada Possui Rebaixamento de Veiculos correto ?	N.A	0
P_10	Existencia de altura livre menor que 2,10 m ?	Não	-
P_11	O Passeio está no padrao da SMPU ?	Não	0
P_12	A testada possui prática de estacionamento sobre o passeio ?	Não	10
P_13	Existe algum dispositivo de Drenagem sobre a calçada ?	Não	0
P_14	Existe PED em frente a testada ?	Não	-
P_15	Existe FTP em frente a testada ?	Não	-
P_16	Classificação geral da calçada pelo pesquisador.	Ótimo(a)	10
