Diagnóstico da Calçada	Qualidade do Serviço	
Endereço: Rua Monteiro Lobato, 327	<b>88</b>	<b>B</b>
Data do Registro: 28/10/2019 15:19:17		
Num. Lote CTM: 140231300220

Diagnóstico da Calçada	Qualidade do Serviço		Complemento do Diagnóstico
<b>Endereço: Rua Monteiro Lobato, 327</b> <b>Data do Registro: 28/10/2019 15:19:17</b> <b>Num. Lote CTM: 140231300220</b>	<b>88</b>	<b>B</b>

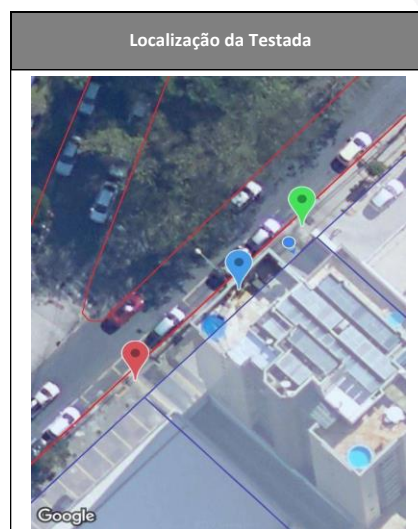
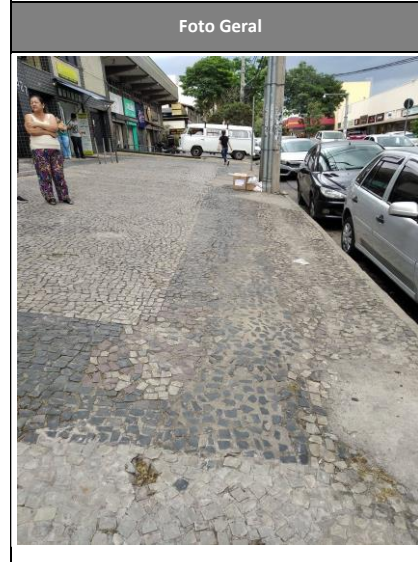
ID	Itens Avaliados	Respostas	Nota
P_1	O Mobiliário urbano está dentro da faixa de serviço de 70 cm ?	Sim	-
P_2	Qual a largura livre do Passeio ?	Acima de 1.50 m	10
P_3	Tipo de revestimento da calçada ?	Pedra Portuguesa	8
P_4	Existência de Buracos ?	Nenhum	10
P_5	Condições Gerais do Piso e meio-fio da calçada ?	Ótimo(a)	10
P_6	Presença de desníveis ?	Nenhum	10
P_7	Tem rebaixamento de calçada para Pedestre ?	Não	10
P_8	Possui piso tátil ao longo da Calçada ?	Não	-
P_9	A calçada Possui Rebaixamento de Veículos correto ?	Sim	10
P_10	Existência de altura livre menor que 2,10 m ?	Não	-
P_11	O Passeio está no padrão da SMPU ?	Não	0
P_12	A testada possui prática de estacionamento sobre o passeio ?	Não	10
P_13	Existe algum dispositivo de Drenagem sobre a calçada ?	Não	0
P_14	Existe PED em frente a testada ?	Não	-
P_15	Existe FTP em frente a testada ?	Não	-
P_16	Classificação geral da calçada pelo pesquisador.	Ótimo(a)	10
