Diagnóstico da Calçada	Qualidade do Serviço	
Endereço: Av. Ivaí, 191	55	C
Data do Registro: 25/11/2019 15:16:08		
Num. Lote CTM: 130856200310

Lote 1 - Rota: Noroeste

FRATAR
ENGENHARIA CONSULTIVA

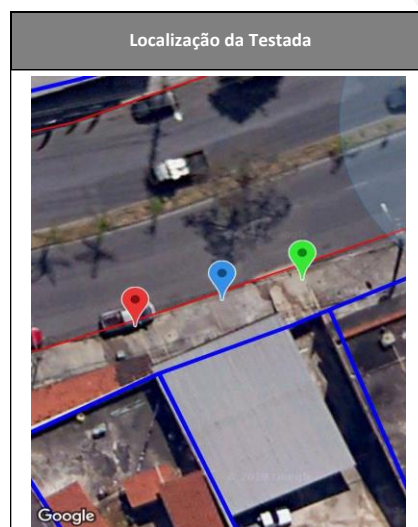
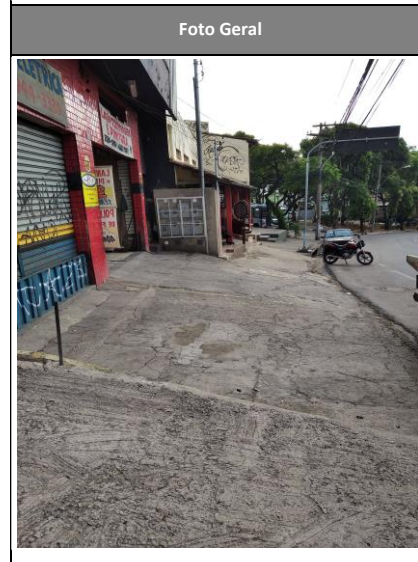
ID	Itens Avaliados	Respostas	Nota
P_1	O Mobiliário urbano está dentro da faixa de serviço de 70 cm ?	Sim	-
P_2	Qual a largura livre do Passeio ?	Acima de 1.50 m	10
P_3	Tipo de revestimento da calçada ?	Concreto	10
P_4	Existência de Buracos ?	Nenhum	10
P_5	Condições Gerais do Piso e meio-fio da calçada ?	Regular	5
P_6	Presença de desníveis ?	Severo	0
P_7	Tem rebaixamento de calçada para Pedestre ?	Não	10
P_8	Possui piso tátil ao longo da Calçada ?	Não	-
P_9	A calçada Possui Rebaixamento de Veículos correto ?	Não	0
P_10	Existência de altura livre menor que 2,10 m ?	Não	-
P_11	O Passeio está no padrão da SMPU ?	Não	0
P_12	A testada possui prática de estacionamento sobre o passeio ?	Não	10
P_13	Existe algum dispositivo de Drenagem sobre a calçada ?	Não	0
P_14	Existe PED em frente a testada ?	Não	-
P_15	Existe FTP em frente a testada ?	Não	-
P_16	Classificação geral da calçada pelo pesquisador.	Ruim	0
