Lote 4 - Rota: Contorno

Diagnóstico da Calçada	Qualidade do Serviço	
Endereço: Av.Contorno, 5384	58	C
Data do Registro: 05/11/2019 10:15:18		
Num. Lote CTM: 10026100010

Diagnóstico da Calçada	Qualidade do Serviço		Complemento do Diagnóstico
Endereço: Av.Contorno, 5384 Data do Registro: 05/11/2019 10:15:18 Num. Lote CTM: 10026100010	58	C

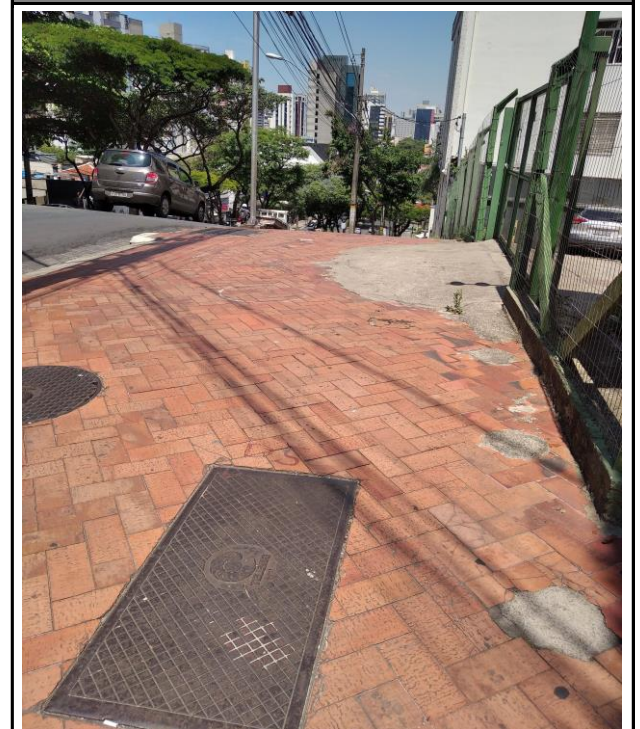
Foto Geral

ID	Itens Avaliados	Respostas	Nota
P_1	O Mobiliário urbano está dentro da faixa de serviço de 70 cm ?	Sim	-
P_2	Qual a largura livre do Passeio ?	Acima de 1.50 m	10
P_3	Tipo de revestimento da calçada ?	Outro	0
P_4	Existencia de Buracos ?	Poucos	5
P_5	Condições Gerais do Piso e meio-fio da calçada ?	Ótimo(a)	10
P_6	Presença de desniveis ?	Médio	3
P_7	Tem rebaixamento de calçada para Pedestre ?	Não, mas deveria ter.	0
P_8	Possui piso tátil ao longo da Calçada ?	Não	-
P_9	A calçada Possui Rebaixamento de Veiculos correto ?	Sim	10
P_10	Existencia de altura livre menor que 2,10 m ?	Não	-
P_11	O Passeio está no padrao da SMPU ?	Não	0
P_12	A testada possui prática de estacionamento sobre o passeio ?	Não	10
P_13	Existe algum dispositivo de Drenagem sobre a calçada ?	Não	0
P_14	Existe PED em frente a testada ?	Não	-
P_15	Existe FTP em frente a testada ?	Sim	-
P_16	Classificação geral da calçada pelo pesquisador.	Ótimo(a)	10
