Lote 4 - Rota: Raja Gabáglia

FRATAR
ENGENHARIA CONSULTIVA

Diagnóstico da Calçada	Qualidade do Serviço	
Endereço: Av. Álvares Cabral, 1803 Data do Registro: 20/11/2019 16:15:40 Num. Lote CTM: 10046300225	65	C

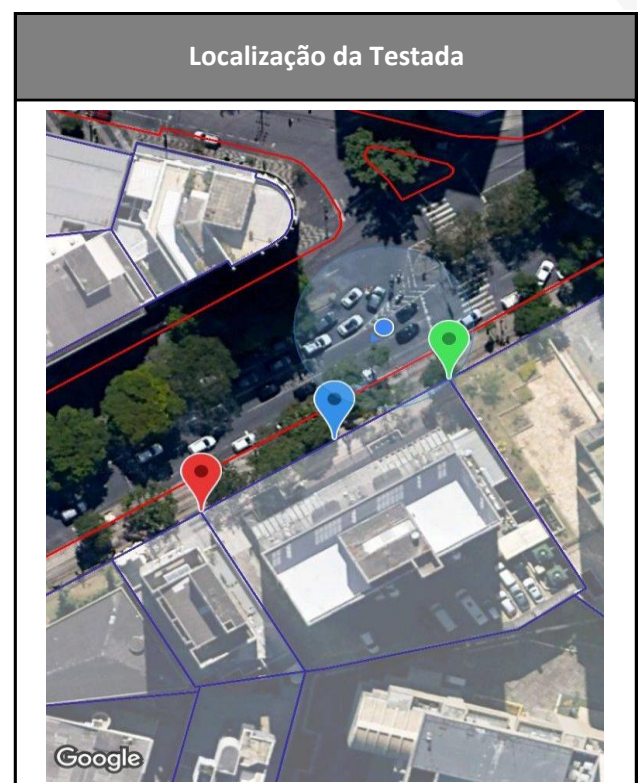
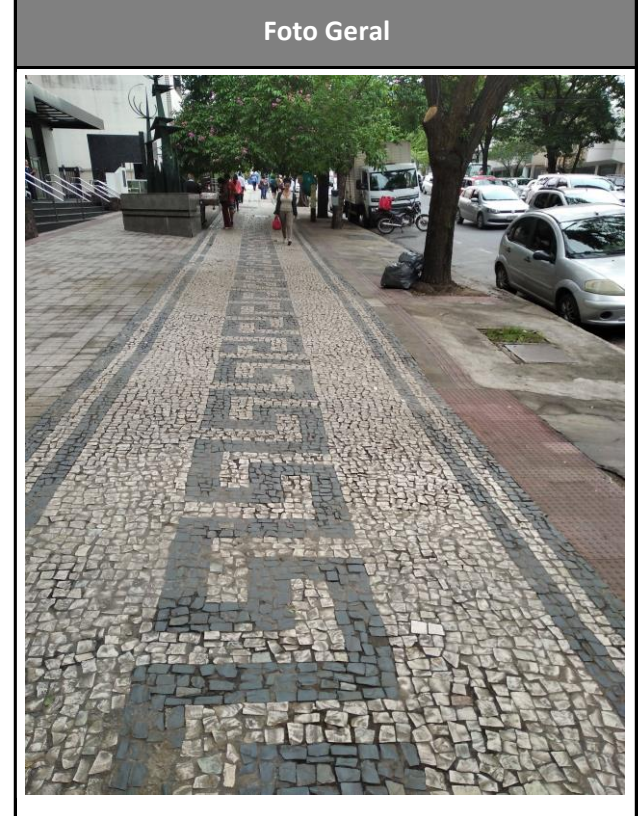
ID	Itens Avaliados	Respostas	Nota
P_1	O Mobiliário urbano está dentro da faixa de serviço de 70 cm ?	Sim	-
P_2	Qual a largura livre do Passeio ?	Acima de 1.50 m	10
P_3	Tipo de revestimento da calçada ?	Pedra Portuguesa	8
P_4	Existencia de Buracos ?	Poucos	5
P_5	Condições Gerais do Piso e meio-fio da calçada ?	Regular	5
P_6	Presença de desniveis ?	Leve	7
P_7	Tem rebaixamento de calçada para Pedestre ?	Não	10
P_8	Possui piso tátil ao longo da Calçada ?	Sim	-
P_9	A calçada Possui Rebaixamento de Veiculos correto ?	Não	0
P_10	Existencia de altura livre menor que 2,10 m ?	Sim	-
P_11	O Passeio está no padrao da SMPU ?	Não	0
P_12	A testada possui prática de estacionamento sobre o passeio ?	Não	10
P_13	Existe algum dispositivo de Drenagem sobre a calçada ?	Não	0
P_14	Existe PED em frente a testada ?	Não	-
P_15	Existe FTP em frente a testada ?	Não	-
P_16	Classificação geral da calçada pelo pesquisador.	Regular	5
