Lote 1 - Rota: Padre Pedro Pinto

FRATAR
ENGENHARIA CONSULTIVA

Diagnóstico da Calçada	Qualidade do Serviço	
Endereço: Rua Padre Pedro Pinto, 1310	67	C
Data do Registro: 22/11/2019 09:22:09		
Num. Lote CTM: 190428000205

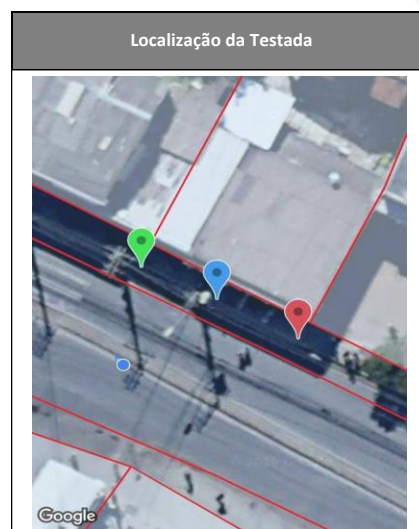
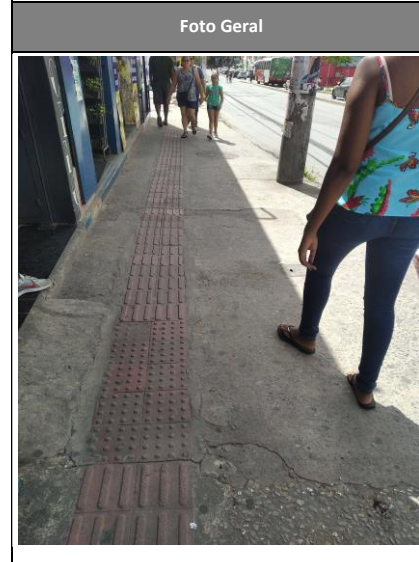
ID	Itens Avaliados	Respostas	Nota
P_1	O Mobiliário urbano está dentro da faixa de serviço de 70 cm ?	Sim	-
P_2	Qual a largura livre do Passeio ?	Acima de 1.50 m	10
P_3	Tipo de revestimento da calçada ?	Concreto	10
P_4	Existência de Buracos ?	Nenhum	10
P_5	Condições Gerais do Piso e meio-fio da calçada ?	Regular	5
P_6	Presença de desníveis ?	Leve	7
P_7	Tem rebaixamento de calçada para Pedestre ?	Não	10
P_8	Possui piso tátil ao longo da Calçada ?	Sim	-
P_9	A calçada Possui Rebaixamento de Veículos correto ?	N.A	0
P_10	Existência de altura livre menor que 2,10 m ?	Não	-
P_11	O Passeio está no padrão da SMPU ?	Não	0
P_12	A testada possui prática de estacionamento sobre o passeio ?	Não	10
P_13	Existe algum dispositivo de Drenagem sobre a calçada ?	Não	0
P_14	Existe PED em frente a testada ?	Não	-
P_15	Existe FTP em frente a testada ?	Não	-
P_16	Classificação geral da calçada pelo pesquisador.	Regular	5
