Diagnóstico da Calçada		Qualidade do Serviço	
Endereço: Praça da Liberdade, 1508		77	B
Data do Registro: 02/11/2019 11:31:06			
Num. Lote CTM: 10189800130

Diagnóstico da Calçada	Qualidade do Serviço		Complemento do Diagnóstico
Endereço: Praça da Liberdade, 1508	77	B	
Data do Registro: 02/11/2019 11:31:06			
Num. Lote CTM: 10189800130

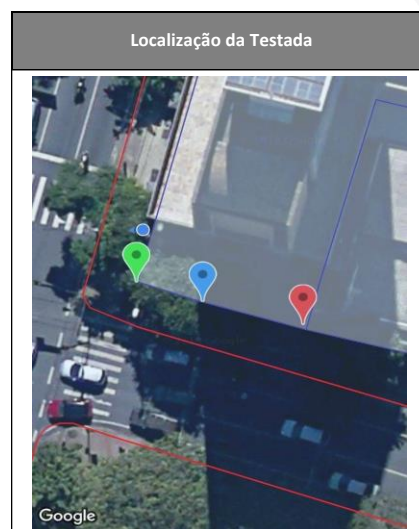
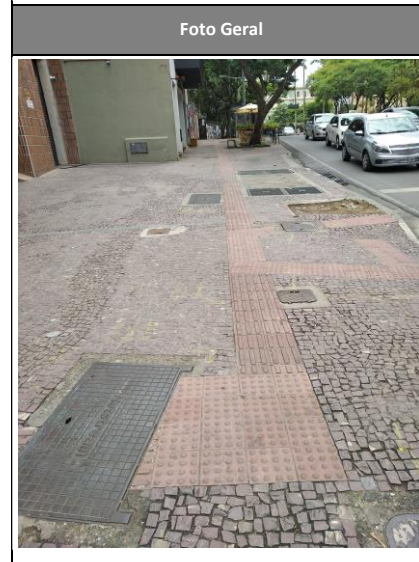
ID	Itens Avaliados	Respostas	Nota
P_1	O Mobiliário urbano está dentro da faixa de serviço de 70 cm ?	Sim	-
P_2	Qual a largura livre do Passeio ?	Acima de 1.50 m	10
P_3	Tipo de revestimento da calçada ?	Pedra Portuguesa	8
P_4	Existência de Buracos ?	Nenhum	5
P_5	Condições Gerais do Piso e meio-fio da calçada ?	Regular	5
P_6	Presença de desníveis ?	Nenhum	10
P_7	Tem rebaixamento de calçada para Pedestre ?	Sim	8
P_8	Possui piso tátil ao longo da Calçada ?	Sim	-
P_9	A calçada Possui Rebaixamento de Veículos correto ?	Sim	0
P_10	Existência de altura livre menor que 2,10 m ?	Não	-
P_11	O Passeio está no padrão da SMPU ?	Não	0
P_12	A testada possui prática de estacionamento sobre o passeio ?	Não	10
P_13	Existe algum dispositivo de Drenagem sobre a calçada ?	Não	0
P_14	Existe PED em frente a testada ?	Não	-
P_15	Existe FTP em frente a testada ?	Sim	-
P_16	Classificação geral da calçada pelo pesquisador.	Regular	5

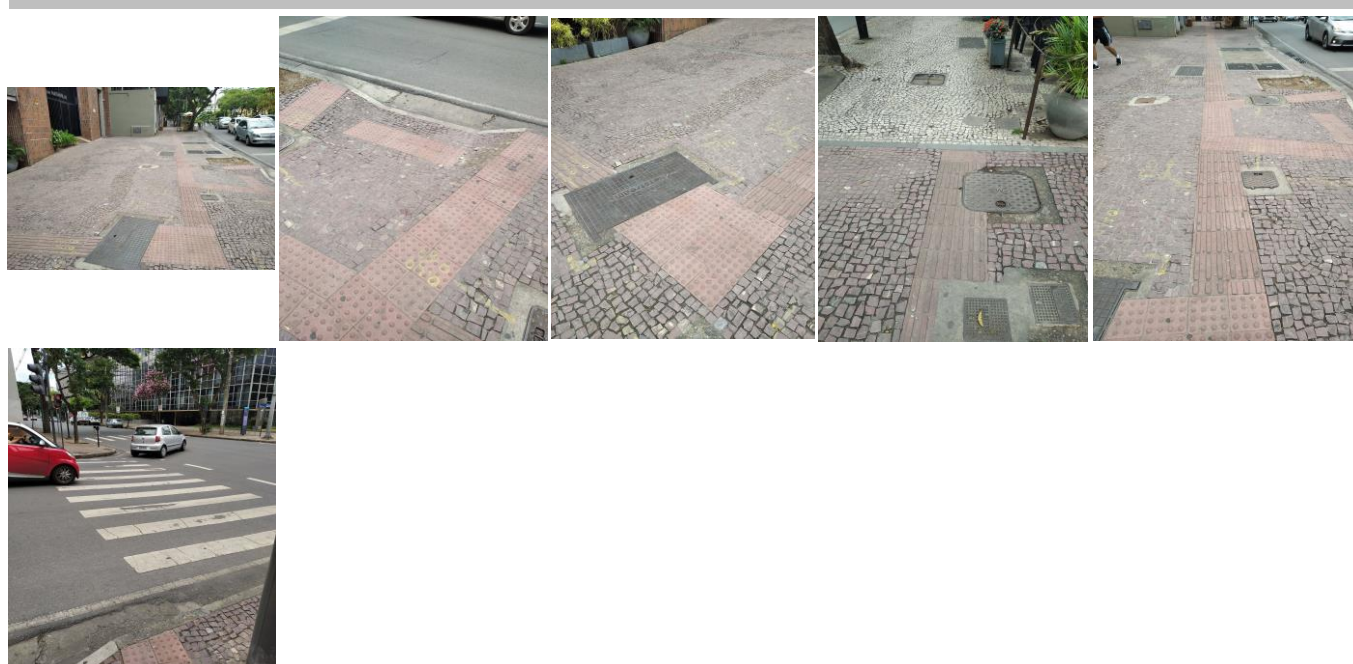
Fotos Complementares - Detalhes do Passeio

ID	Itens Avaliados	Respostas	Nota
P_7_1	Qual tipo do Rebaixo ?	Rebaixo Tipo 1 (trapézio)	0
P_7_1_1	Se for do Tipo 1, Passeio possui largura livre de 1,2 m ?	Sim	0
P_7_1_2	Se for do Tipo 1, O rebaixo tem abas conforme a norma ?	Não	-1
P_7_2	A rampa do rebaixo tem Inclinação da norma (8,33%) ?	Sim	0
P_7_3	O rebaixo possui piso tátil ?	Tem piso de alerta e direcional	0
P_7_3_1	O piso tátil de alerta e direcional do rebaixo está conforme a norma ?	Sim	0
P_8_1	O piso tátil está no eixo da faixa livre ?	Não	0
P_8_2	Se tem uma leve mudança de direção está conforme a norma ?	Sim	0
P_8_3	Se tem mudança de direção de 90º ou maior está conforme a norma ?	Não	0
P_8_4	Se tem mudança de direção de três faixas direcionais está conforme a norma ?	Não	0
P_8_5	Se tem mudança de direção de quatro faixas direcionais está conforme a norma?	N.A	0
P_8_6	Tem piso tátil em pontos de ônibus conforme a norma?	N.A	0
P_8_7	O piso tátil tem conexão com os lotes vizinhos?	Sim	0

P_8_8	O piso tátil está em boas condições aparentes?	Sim	0
P_8_9	O piso tátil apresenta desenho com bom senso?	Sim	0
P_13_1	Dispositivo de Drenagem está devidamente instalado e bem conservado?	0	0
P_13_2	Dispositivo de Drenagem oferece risco para caminamento seguro de pedestre?	0	0
