Lote 1 - Rota: Padre Pedro Pinto

Diagnóstico da Calçada	Qualidade do Serviço	
Endereço: Rua Padre Pedro Pinto, s/nº	44	D
Data do Registro: 21/11/2019 09:27:41		
Num. Lote CTM: 210576100355

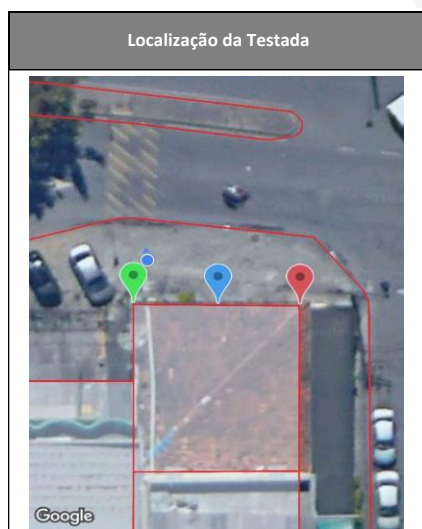
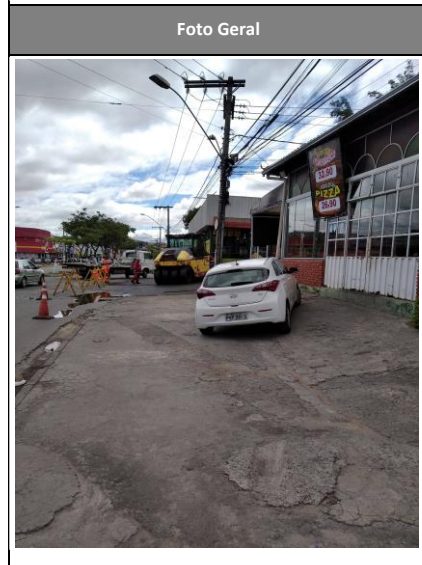
ID	Itens Avaliados	Respostas	Nota
P_1	O Mobiliário urbano está dentro da faixa de serviço de 70 cm ?	Sim	-
P_2	Qual a largura livre do Passeio ?	Acima de 1.50 m	10
P_3	Tipo de revestimento da calçada ?	Concreto	10
P_4	Existência de Buracos ?	Poucos	5
P_5	Condições Gerais do Piso e meio-fio da calçada ?	Regular	5
P_6	Presença de desníveis ?	Leve	7
P_7	Tem rebaixamento de calçada para Pedestre ?	Sim	7
P_8	Possui piso tátil ao longo da Calçada ?	Não	-
P_9	A calçada Possui Rebaixamento de Veículos correto ?	N.A	0
P_10	Existência de altura livre menor que 2,10 m ?	Não	-
P_11	O Passeio está no padrão da SMPU ?	N.A	0
P_12	A testada possui prática de estacionamento sobre o passeio ?	Sim	0
P_13	Existe algum dispositivo de Drenagem sobre a calçada ?	Não	0
P_14	Existe PED em frente a testada ?	Não	-
P_15	Existe FTP em frente a testada ?	Não	-
P_16	Classificação geral da calçada pelo pesquisador.	Ruim	0

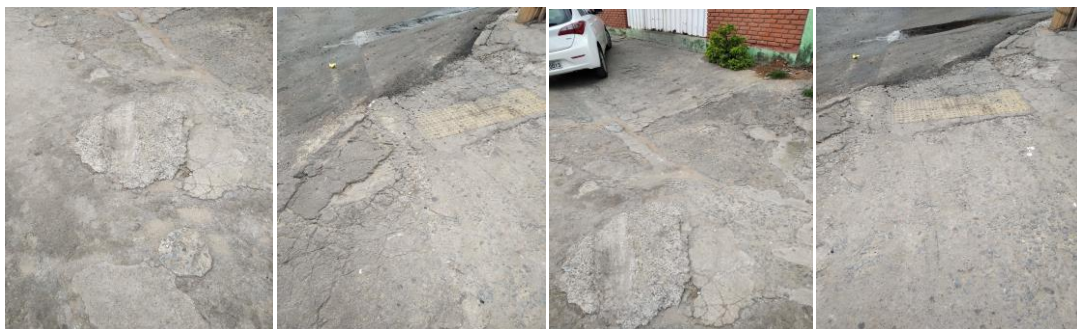
Fotos Complementares - Detalhes do Passeio

ID	Itens Avaliados	Respostas	Nota
P_7_1	Qual tipo do Rebaixo ?	Rebaixo Tipo 1 (trapézio)	0
P_7_1_1	Se for do Tipo 1, Passeio possui largura livre de 1,2 m ?	Sim	0
P_7_1_2	Se for do Tipo 1, O rebaixo tem abas conforme a norma ?	Não	-1
P_7_2	A rampa do rebaixo tem Inclinação da norma (8,33%) ?	Sim	0
P_7_3	O rebaixo possui piso tátil ?	Tem só piso de alerta	-1
P_7_3_1	O piso tátil de alerta e direcional do rebaixo está conforme a norma ?	Não	-1
P_8_1	O piso tátil está no eixo da faixa livre ?	0	0
P_8_2	Se tem uma leve mudança de direção está conforme a norma ?	0	0
P_8_3	Se tem mudança de direção de 90º ou maior está conforme a norma ?	0	0
P_8_4	Se tem mudança de direção de três faixas direcionais está conforme a norma ?	0	0
P_8_5	Se tem mudança de direção de quatro faixas direcionais está conforme a norma?	0	0
P_8_6	Tem piso tátil em pontos de ônibus conforme a norma?	0	0
P_8_7	O piso tátil tem conexão com os lotes vizinhos?	0	0
