Diagnóstico da Calçada	Qualidade do Serviço	
Endereço: Av. Brigadeiro Eduardo Gomes, 1903	60	C
Data do Registro: 26/11/2019 16:33:52		
Num. Lote CTM: 130487700215

Lote 1 - Rota: Noroeste

FRATAR
ENGENHARIA CONSULTIVA

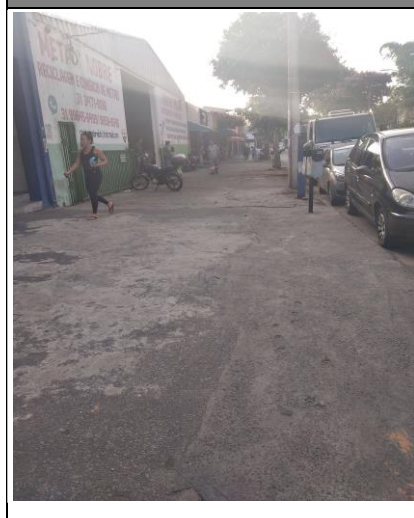
Foto Geral

ID	Itens Avaliados	Respostas	Nota
P_1	O Mobiliário urbano está dentro da faixa de serviço de 70 cm ?	Sim	-
P_2	Qual a largura livre do Passeio ?	Acima de 1.50 m	10
P_3	Tipo de revestimento da calçada ?	Concreto	10
P_4	Existência de Buracos ?	Poucos	5
P_5	Condições Gerais do Piso e meio-fio da calçada ?	Péssimo	0
P_6	Presença de desníveis ?	Nenhum	10
P_7	Tem rebaixamento de calçada para Pedestre ?	Não	10
P_8	Possui piso tátil ao longo da Calçada ?	Não	-
P_9	A calçada Possui Rebaixamento de Veículos correto ?	N.A	0
P_10	Existência de altura livre menor que 2,10 m ?	Não	-
P_11	O Passeio está no padrão da SMPU ?	Não	0
P_12	A testada possui prática de estacionamento sobre o passeio ?	Não	10
P_13	Existe algum dispositivo de Drenagem sobre a calçada ?	Não	0
P_14	Existe PED em frente a testada ?	Não	-
P_15	Existe FTP em frente a testada ?	Não	-
P_16	Classificação geral da calçada pelo pesquisador.	Regular	5
