Diagnóstico da Calçada	Qualidade do Serviço	
Endereço: Av. João Pinheiro, 581	60	C
Data do Registro: 02/11/2019 09:41:31		
Num. Lote CTM: 10190400210

Diagnóstico da Calçada	Qualidade do Serviço		Complemento do Diagnóstico
Endereço: Av. João Pinheiro, 581 Data do Registro: 02/11/2019 09:41:31 Num. Lote CTM: 10190400210	60	C

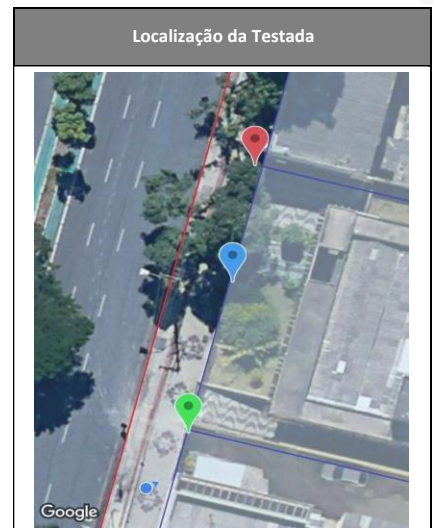
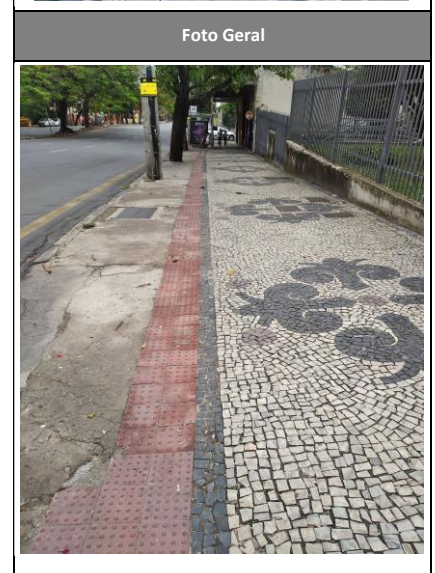
ID	Itens Avaliados	Respostas	Nota
P_1	O Mobiliário urbano está dentro da faixa de serviço de 70 cm ?	Sim	-
P_2	Qual a largura livre do Passeio ?	Acima de 1.50 m	10
P_3	Tipo de revestimento da calçada ?	Pedra Portuguesa	8
P_4	Existência de Buracos ?	Poucos	10
P_5	Condições Gerais do Piso e meio-fio da calçada ?	Regular	10
P_6	Presença de desníveis ?	Leve	10
P_7	Tem rebaixamento de calçada para Pedestre ?	Não	10
P_8	Possui piso tátil ao longo da Calçada ?	Sim	-
P_9	A calçada Possui Rebaixamento de Veículos correto ?	Não	0
P_10	Existência de altura livre menor que 2,10 m ?	Não	-
P_11	O Passeio está no padrão da SMPU ?	Não	0
P_12	A testada possui prática de estacionamento sobre o passeio ?	Não	10
P_13	Existe algum dispositivo de Drenagem sobre a calçada ?	Não	0
P_14	Existe PED em frente a testada ?	Não	-
P_15	Existe FTP em frente a testada ?	Não	-
P_16	Classificação geral da calçada pelo pesquisador.	Regular	5
