# Lote 1 - Rota: Padre Pedro Pinto

Diagnóstico da Calçada	Qualidade do Serviço	
Endereço: Rua Padre Pedro Pinto, s/nº	45	D
Data do Registro: 13/11/2019 12:13:08		
Num. Lote CTM: 210412200070

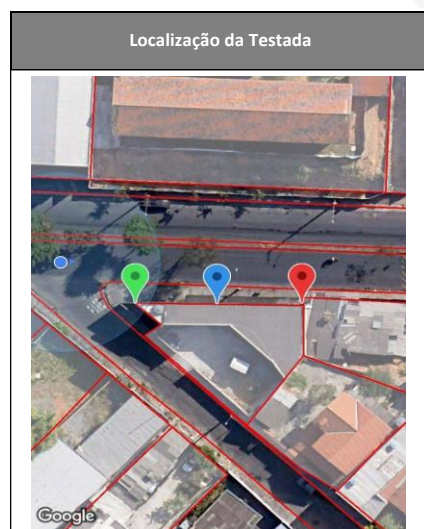
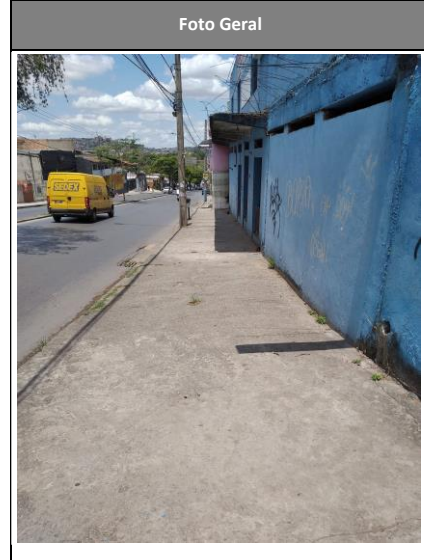
ID	Itens Avaliados	Respostas	Nota
P_1	O Mobiliario urbano está dentro da faixa de serviço de 70 cm ?	Sim	-
P_2	Qual a largura livre do Passeio ?	Acima de 1.50 m	10
P_3	Tipo de revestimento da caçada ?	Concreto	10
P_4	Existencia de Buracos ?	Poucos	5
P_5	Condições Gerais do Piso e meio-fio da calçada ?	Regular	5
P_6	Presença de desniveis ?	Severo	0
P_7	Tem rebaixamento de calçada para Pedestre ?	Não, mas deveria ter.	0
P_8	Possui piso tátil ao longo da Calçada ?	Não	-
P_9	A calçada Possui Rebaixamento de Veiculos correto ?	N.A	0
P_10	Existencia de altura livre menor que 2,10 m ?	Não	-
P_11	O Passeio está no padrao da SMPU ?	Não	0
P_12	A testada possui prática de estacionamento sobre o passeio ?	Não	10
P_13	Existe algum dispositivo de Drenagem sobre a calçada ?	Não	0
P_14	Existe PED em frente a testada ?	Não	-
P_15	Existe FTP em frente a testada ?	Não	-
P_16	Classificação geral da calçada pelo pesquisador.	Regular	5
