Diagnóstico da Calçada	Qualidade do Serviço	
Endereço: Av. Augusto de Lima, 1190	67	C
Data do Registro: 07/11/2019 10:53:04		
Num. Lote CTM: 10362200130

Diagnóstico da Calçada	Qualidade do Serviço		Complemento do Diagnóstico
Endereço: Av. Augusto de Lima, 1190 Data do Registro: 07/11/2019 10:53:04 Num. Lote CTM: 10362200130	67	C

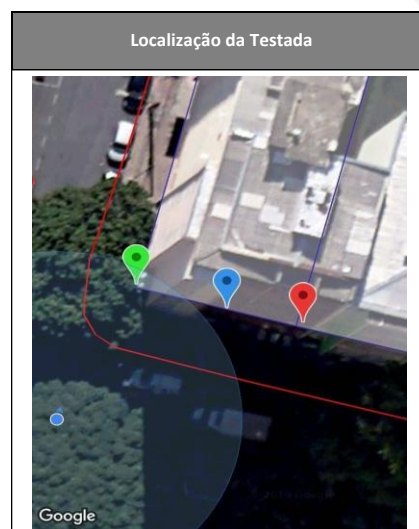
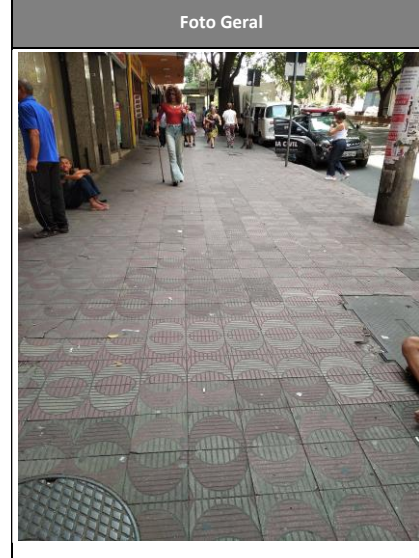
ID	Itens Avaliados	Respostas	Nota
P_1	O Mobiliário urbano está dentro da faixa de serviço de 70 cm ?	Sim	-
P_2	Qual a largura livre do Passeio ?	Acima de 1.50 m	10
P_3	Tipo de revestimento da calçada ?	Ladrilho Hidráulico	10
P_4	Existência de Buracos ?	Poucos	5
P_5	Condições Gerais do Piso e meio-fio da calçada ?	Regular	5
P_6	Presença de desníveis ?	Nenhum	10
P_7	Tem rebaixamento de calçada para Pedestre ?	Sim	7
P_8	Possui piso tátil ao longo da Calçada ?	Não	-
P_9	A calçada Possui Rebaixamento de Veículos correto ?	N.A	0
P_10	Existência de altura livre menor que 2,10 m ?	Não	-
P_11	O Passeio está no padrão da SMPU ?	Não	0
P_12	A testada possui prática de estacionamento sobre o passeio ?	Não	10
P_13	Existe algum dispositivo de Drenagem sobre a calçada ?	Não	0
P_14	Existe PED em frente a testada ?	Não	-
P_15	Existe FTP em frente a testada ?	Sim	-
P_16	Classificação geral da calçada pelo pesquisador.	Ótimo(a)	10
