Diagnóstico da Calçada	Qualidade do Serviço	
Endereço: Rua Conceição do Mato Dentro, 221	78	B
Data do Registro: 28/10/2019 13:22:56		
Num. Lote CTM: 140121000535

Diagnóstico da Calçada	Qualidade do Serviço		Complemento do Diagnóstico
Endereço: Rua Conceição do Mato Dentro, 221	78	B	
Data do Registro: 28/10/2019 13:22:56			
Num. Lote CTM: 140121000535

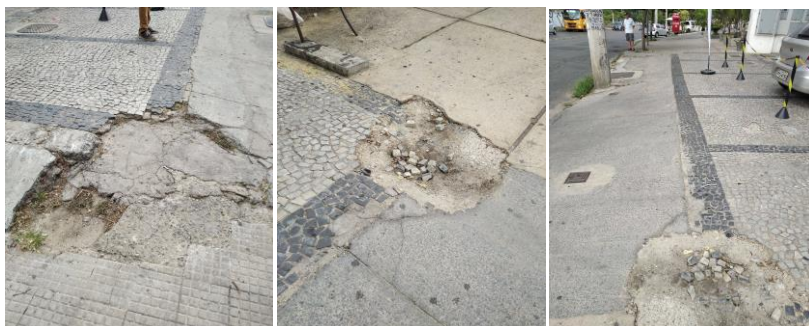
Fotos Complementares - Detalhes do Passeio

ID	Itens Avaliados	Respostas	Nota
P_1	O Mobiliário urbano está dentro da faixa de serviço de 70 cm ?	Sim	-
P_2	Qual a largura livre do Passeio ?	Acima de 1.50 m	10
P_3	Tipo de revestimento da calçada ?	Pedra Portuguesa	8
P_4	Existência de Buracos ?	Poucos	5
P_5	Condições Gerais do Piso e meio-fio da calçada ?	Regular	5
P_6	Presença de desníveis ?	Nenhum	10
P_7	Tem rebaixamento de calçada para Pedestre ?	Não	10
P_8	Possui piso tátil ao longo da Calçada ?	Não	-
P_9	A calçada Possui Rebaixamento de Veículos correto ?	Sim	10
P_10	Existência de altura livre menor que 2,10 m ?	Não	-
P_11	O Passeio está no padrão da SMPU ?	Não	0
P_12	A testada possui prática de estacionamento sobre o passeio ?	Não	10
P_13	Existe algum dispositivo de Drenagem sobre a calçada ?	Não	0
P_14	Existe PED em frente a testada ?	Não	-
P_15	Existe FTP em frente a testada ?	Não	-
P_16	Classificação geral da calçada pelo pesquisador.	Ótimo(a)	10
