Diagnóstico da Calçada	Qualidade do Serviço	
Endereço: Rua Sena Madureira, 475	76	B
Data do Registro: 28/10/2019 16:33:06		
Num. Lote CTM: 140786500680

Diagnóstico da Calçada	Qualidade do Serviço		Complemento do Diagnóstico
Endereço: Rua Sena Madureira, 475 Data do Registro: 28/10/2019 16:33:06 Num. Lote CTM: 140786500680	76	B

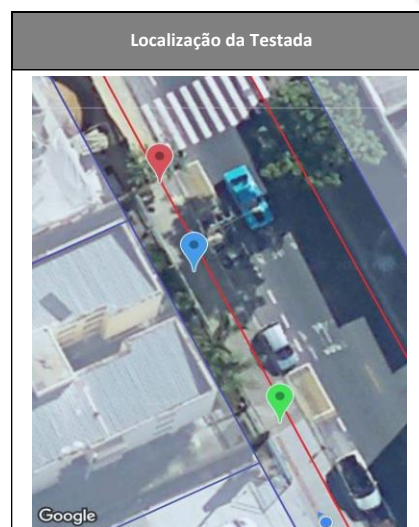
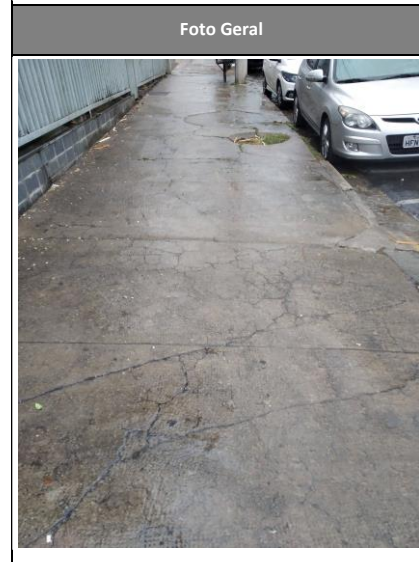
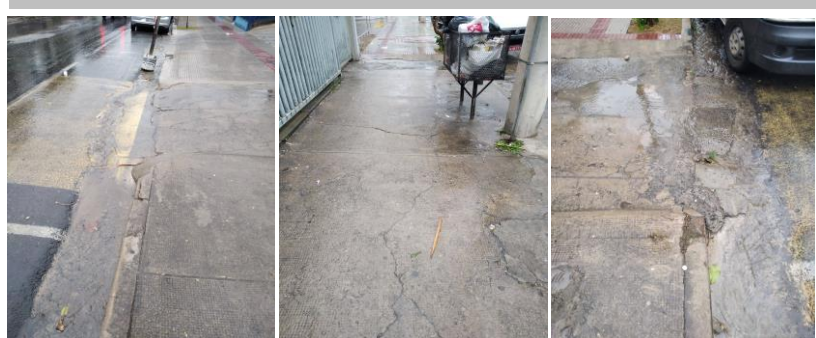
Fotos Complementares - Detalhes do Passeio

ID	Itens Avaliados	Respostas	Nota
P_1	O Mobiliário urbano está dentro da faixa de serviço de 70 cm ?	Sim	-
P_2	Qual a largura livre do Passeio ?	Entre 1.20 m e 1.50 m	6
P_3	Tipo de revestimento da calçada ?	Concreto	10
P_4	Existência de Buracos ?	Nenhum	10
P_5	Condições Gerais do Piso e meio-fio da calçada ?	Ótimo(a)	10
P_6	Presença de desníveis ?	Nenhum	10
P_7	Tem rebaixamento de calçada para Pedestre ?	Não	10
P_8	Possui piso tátil ao longo da Calçada ?	Não	-
P_9	A calçada Possui Rebaixamento de Veículos correto ?	Não	0
P_10	Existência de altura livre menor que 2,10 m ?	Não	-
P_11	O Passeio está no padrão da SMPU ?	Não	0
P_12	A testada possui prática de estacionamento sobre o passeio ?	Não	10
P_13	Existe algum dispositivo de Drenagem sobre a calçada ?	Não	0
P_14	Existe PED em frente a testada ?	Não	-
P_15	Existe FTP em frente a testada ?	Não	-
P_16	Classificação geral da calçada pelo pesquisador.	Ótimo(a)	10
