Lote 4 - Rota: Contorno

FRATAR
ENGENHARIA CONSULTIVA

Diagnóstico da Calçada	Qualidade do Serviço	
Endereço: Av.Contorno, 5740 Data do Registro: 05/11/2019 10:43:07 Num. Lote CTM: 10022000055	85	B

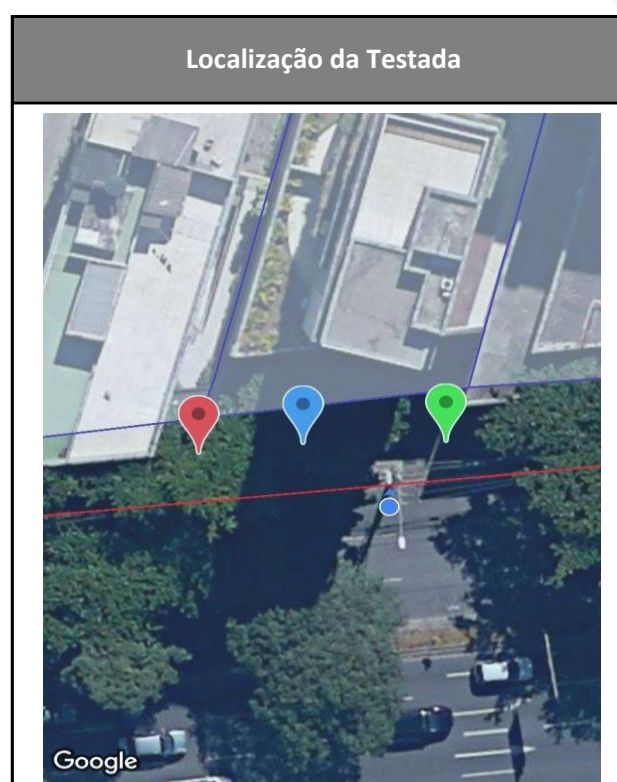
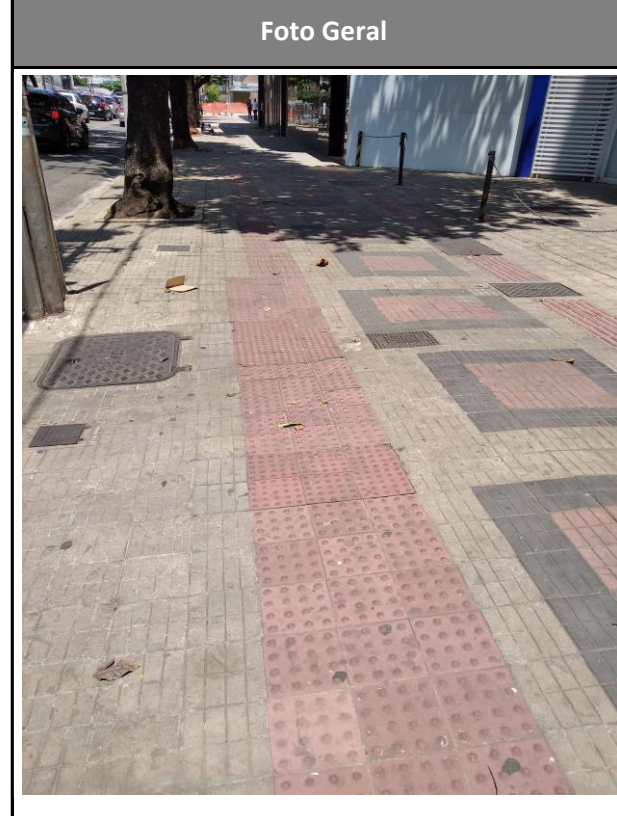
ID	Itens Avaliados	Respostas	Nota
P_1	O Mobiliário urbano está dentro da faixa de serviço de 70 cm ?	Sim	-
P_2	Qual a largura livre do Passeio ?	Acima de 1.50 m	10
P_3	Tipo de revestimento da calçada ?	Ladrilho Hidráulico	10
P_4	Existencia de Buracos ?	Poucos	5
P_5	Condições Gerais do Piso e meio-fio da calçada ?	Ótimo(a)	10
P_6	Presença de desniveis ?	Nenhum	10
P_7	Tem rebaixamento de calçada para Pedestre ?	Não	10
P_8	Possui piso tátil ao longo da Calçada ?	Sim	-
P_9	A calçada Possui Rebaixamento de Veiculos correto ?	Sim	10
P_10	Existencia de altura livre menor que 2,10 m ?	Não	-
P_11	O Passeio está no padrao da SMPU ?	Não	0
P_12	A testada possui prática de estacionamento sobre o passeio ?	Não	10
P_13	Existe algum dispositivo de Drenagem sobre a calçada ?	Não	0
P_14	Existe PED em frente a testada ?	Não	-
P_15	Existe FTP em frente a testada ?	Não	-
P_16	Classificação geral da calçada pelo pesquisador.	Ótimo(a)	10
