Lote 1 - Rota: Padre Pedro Pinto

Diagnóstico da Calçada	Qualidade do Serviço	
Endereço: Rua Padre Pedro Pinto, 1685	62	C
Data do Registro: 21/11/2019 12:32:50		
Num. Lote CTM: 190394300600

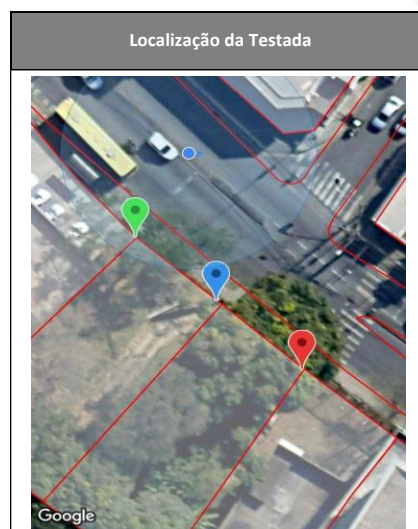
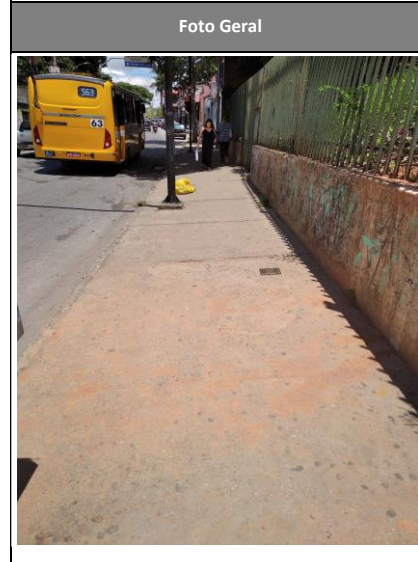
ID	Itens Avaliados	Respostas	Nota
P_1	O Mobiliário urbano está dentro da faixa de serviço de 70 cm ?	Sim	-
P_2	Qual a largura livre do Passeio ?	Acima de 1.50 m	10
P_3	Tipo de revestimento da calçada ?	Concreto	10
P_4	Existência de Buracos ?	Poucos	5
P_5	Condições Gerais do Piso e meio-fio da calçada ?	Regular	5
P_6	Presença de desníveis ?	Leve	7
P_7	Tem rebaixamento de calçada para Pedestre ?	Não	10
P_8	Possui piso tátil ao longo da Calçada ?	Não	-
P_9	A calçada Possui Rebaixamento de Veículos correto ?	Não	0
P_10	Existência de altura livre menor que 2,10 m ?	Não	-
P_11	O Passeio está no padrão da SMPU ?	Não	0
P_12	A testada possui prática de estacionamento sobre o passeio ?	Não	10
P_13	Existe algum dispositivo de Drenagem sobre a calçada ?	Não	0
P_14	Existe PED em frente a testada ?	Não	-
P_15	Existe FTP em frente a testada ?	Não	-
P_16	Classificação geral da calçada pelo pesquisador.	Regular	5
