Lote 1 - Rota: Noroeste

FRATAR
ENGENHARIA CONSULTIVA

| Diagnóstico da Calçada | Qualidade do Serviço | |
| Endereço: Av. Brigadeiro Eduardo Gomes, 895 | 90 | B |

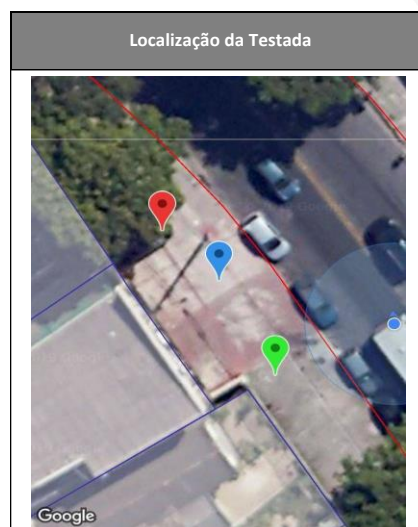
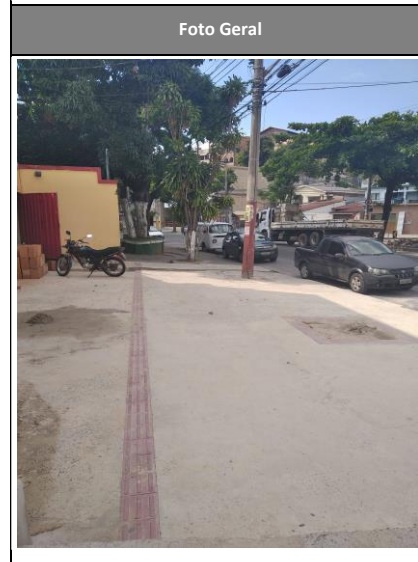
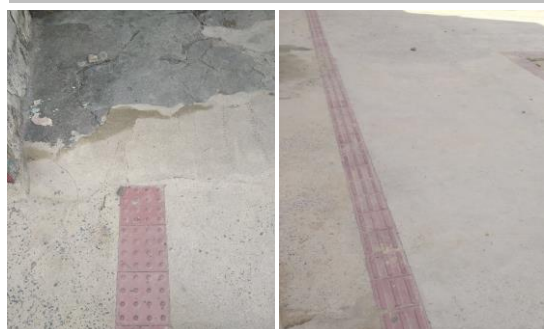
| ID | Itens Avaliados | Respostas | Nota |
|---|--|---|---|
| P_4 | Existência de Buracos ? | Nenhum | 10 |
| P_5 | Condições Gerais do Piso e meio-fio da calçada ? | Ótimo(a) | 10 |
| P_11 | O Passeio está no padrão da SMPU ? | Não | 0 |
| P_13 | Existe algum dispositivo de Drenagem sobre a calçada ? | Não | 0 |
| P_16 | Classificação geral da calçada pelo pesquisador. | Ótimo(a) | 10 |

| ID | Itens Avaliados | Respostas | Nota |
|---|---|---|---|
| P_8_1 | O piso tátil está no eixo da faixa livre ? | Não | 0 |
| P_8_2 | Se tem uma leve mudança de direção está conforme a norma ? | Não | 0 |
