Diagnóstico da Calçada	Qualidade do Serviço	
Endereço: Av. João Pinheiro, 628	88	B
Data do Registro: 02/11/2019 09:19:09		
Num. Lote CTM: 10189800425

Diagnóstico da Calçada	Qualidade do Serviço		Complemento do Diagnóstico
Endereço: Av. João Pinheiro, 628 Data do Registro: 02/11/2019 09:19:09 Num. Lote CTM: 10189800425	88	B

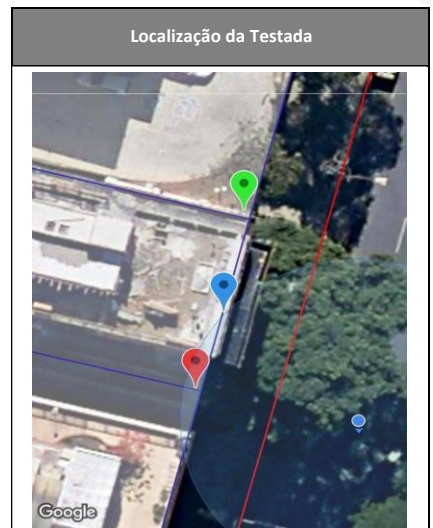
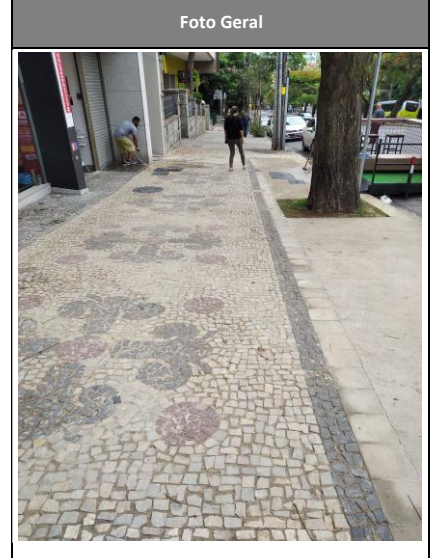
ID	Itens Avaliados	Respostas	Nota
P_1	O Mobiliário urbano está dentro da faixa de serviço de 70 cm ?	Sim	-
P_2	Qual a largura livre do Passeio ?	Acima de 1.50 m	10
P_3	Tipo de revestimento da calçada ?	Pedra Portuguesa	10
P_4	Existência de Buracos ?	Nenhum	10
P_5	Condições Gerais do Piso e meio-fio da calçada ?	Ótimo(a)	10
P_6	Presença de desníveis ?	Nenhum	10
P_7	Tem rebaixamento de calçada para Pedestre ?	Não	10
P_8	Possui piso tátil ao longo da Calçada ?	Não	-
P_9	A calçada Possui Rebaixamento de Veículos correto ?	Sim	0
P_10	Existência de altura livre menor que 2,10 m ?	Não	-
P_11	O Passeio está no padrão da SMPU ?	Não	0
P_12	A testada possui prática de estacionamento sobre o passeio ?	Não	10
P_13	Existe algum dispositivo de Drenagem sobre a calçada ?	Não	0
P_14	Existe PED em frente a testada ?	Não	-
P_15	Existe FTP em frente a testada ?	Não	-
P_16	Classificação geral da calçada pelo pesquisador.	Ótimo(a)	10
