Lote 4 - Rota: Raja Gabágia

FRATAR
ENGENHARIA CONSULTIVA

Diagnóstico da Calçada	Qualidade do Serviço	
Endereço: Av. Raja Gabaglia, 3091 Data do Registro: 11/11/2019 14:43:53 Num. Lote CTM: 90711800005	93	A

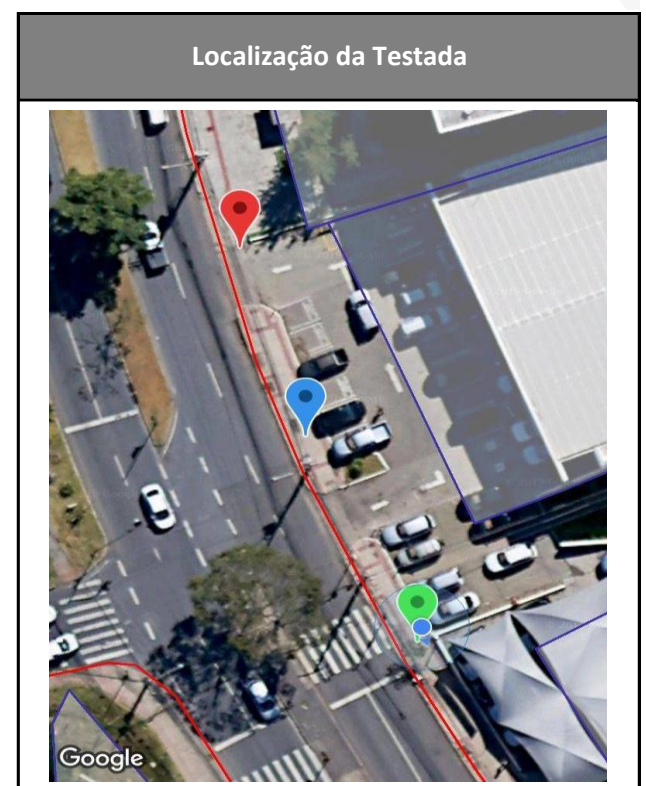
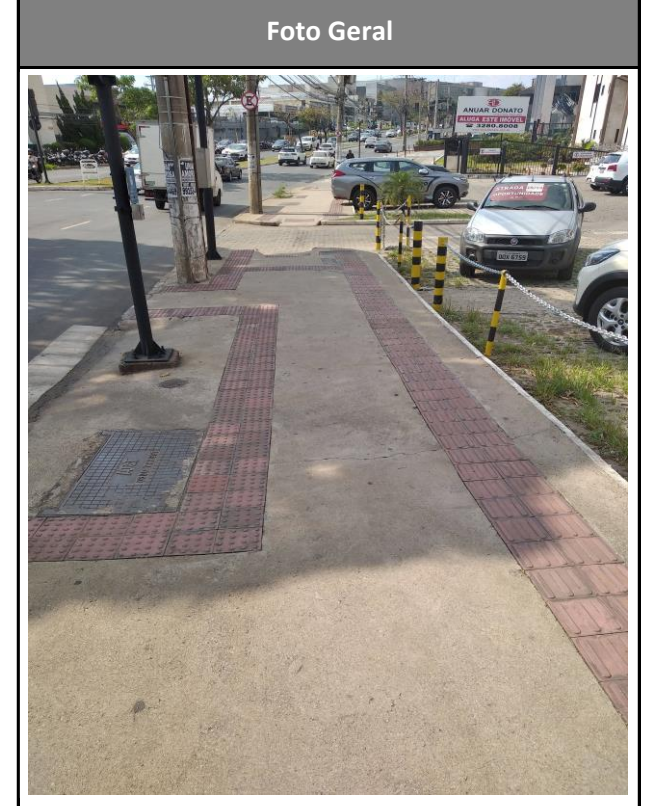
ID	Itens Avaliados	Respostas	Nota
P_1	O Mobiliário urbano está dentro da faixa de serviço de 70 cm ?	Sim	-
P_2	Qual a largura livre do Passeio ?	Acima de 1.50 m	10
P_3	Tipo de revestimento da calçada ?	Concreto	10
P_4	Existencia de Buracos ?	Nenhum	10
P_5	Condições Gerais do Piso e meio-fio da calçada ?	Ótimo(a)	10
P_6	Presença de desniveis ?	Nenhum	10
P_7	Tem rebaixamento de calçada para Pedestre ?	Sim	8
P_8	Possui piso tátil ao longo da Calçada ?	Sim	-
P_9	A calçada Possui Rebaixamento de Veiculos correto ?	Sim	10
P_10	Existencia de altura livre menor que 2,10 m ?	Não	-
P_11	O Passeio está no padrao da SMPU ?	Sim	5
P_12	A testada possui prática de estacionamento sobre o passeio ?	Não	10
P_13	Existe algum dispositivo de Drenagem sobre a calçada ?	Não	0
P_14	Existe PED em frente a testada ?	Não	-
P_15	Existe FTP em frente a testada ?	Sim	-
P_16	Classificação geral da calçada pelo pesquisador.	Ótimo(a)	10

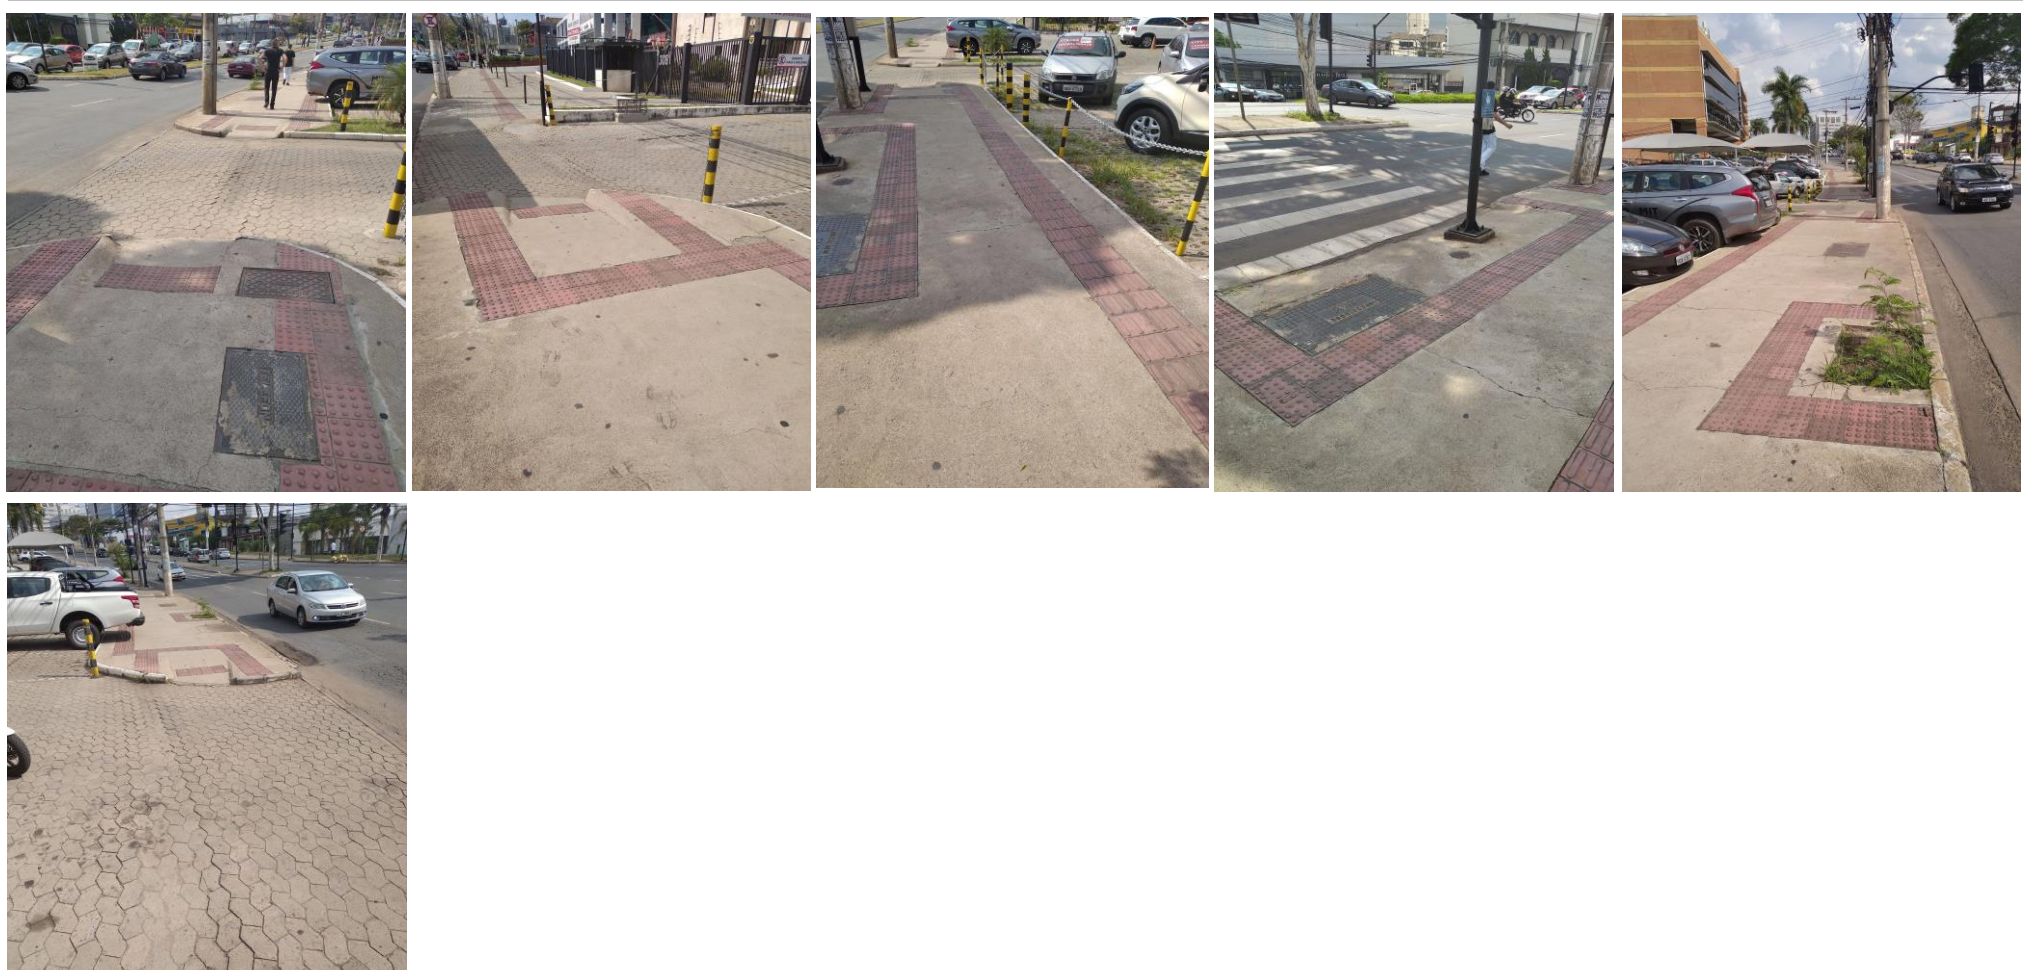
Fotos Complementares - Detalhes do Passeio

ID	Itens Avaliados	Respostas	Nota
P_7_1	Qual tipo do Rebaixo ?	Rebaixo Tipo 1 (trapézio)	0
P_7_1_1	Se for do Tipo 1, Passeio possui largura livre de 1,2 m ?	Sim	0
P_7_1_2	Se for do Tipo 1, O rebaixo tem abas conforme a norma ?	Não	0
P_7_2	A rampa do rebaixo tem Inclinação da norma (8,33%) ?	Sim	0
P_7_3	O rebaixo possui piso tátil ?	Tem só piso de alerta	0
P_7_3_1	O piso tátil de alerta e direcional do rebaixo está conforme a norma ?	Sim	0
P_8_1	O piso tátil está no eixo da faixa livre ?	Não	0
P_8_2	Se tem uma leve mudança de direção está conforme a norma ?	Não	0
P_8_3	Se tem mudança de direção de 90º ou maior está conforme a norma ?	0	0
P_8_4	Se tem mudança de direção de três faixas direcionais está conforme a norma ?	0	0
P_8_5	Se tem mudança de direção de quatro faixas direcionais está conforme a norma?	0	0
P_8_6	Tem piso tátil em pontos de ônibus conforme a norma?	N.A	0
P_8_7	O piso tátil tem conexão com os lotes vizinhos?	Sim	0

P_8_8	O piso tátil está em boas condições aparentes?	Sim	0
P_8_9	O piso tátil apresenta desenho com bom senso?	Sim	0
P_13_1	Dispositivo de Drenagem está devidamente instalado e bem conservado?	0	0
P_13_2	Dispositivo de Drenagem oferece risco para caminhamento seguro de pedestre?	0	0
