Diagnóstico da Calçada	Qualidade do Serviço	
Endereço: Av. Abílio Machado, s/nº	65	C
Data do Registro: 11/11/2019 15:34:15		
Num. Lote CTM: 130055800410

Lote 1 - Rota: Noroeste

FRATAR
ENGENHARIA CONSULTIVA

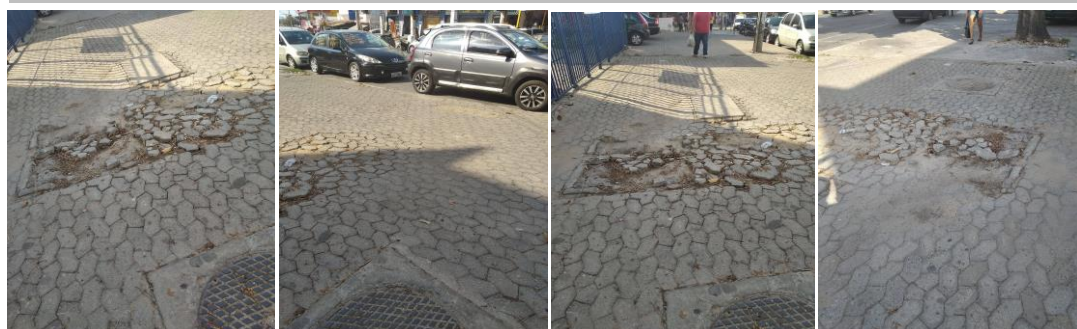
Fotos Complementares - Detalhes do Passeio

ID	Itens Avaliados	Respostas	Nota
P_1	O Mobiliário urbano está dentro da faixa de serviço de 70 cm ?	Sim	-
P_2	Qual a largura livre do Passeio ?	Acima de 1.50 m	10
P_3	Tipo de revestimento da calçada ?	Bloco Intertravado de Concreto	10
P_4	Existência de Buracos ?	Poucos	5
P_5	Condições Gerais do Piso e meio-fio da calçada ?	Regular	5
P_6	Presença de desníveis ?	Nenhum	10
P_7	Tem rebaixamento de calçada para Pedestre ?	Não	10
P_8	Possui piso tátil ao longo da Calçada ?	Não	-
P_9	A calçada Possui Rebaixamento de Veículos correto ?	Não	0
P_10	Existência de altura livre menor que 2,10 m ?	Não	-
P_11	O Passeio está no padrão da SMPU ?	Não	0
P_12	A testada possui prática de estacionamento sobre o passeio ?	Não	10
P_13	Existe algum dispositivo de Drenagem sobre a calçada ?	Não	0
P_14	Existe PED em frente a testada ?	Não	-
P_15	Existe FTP em frente a testada ?	Não	-
P_16	Classificação geral da calçada pelo pesquisador.	Regular	5
