Diagnóstico da Calçada	Qualidade do Serviço	
Endereço: Rua Sena Madureira, 334	86	B
Data do Registro: 28/10/2019 09:59:14		
Num. Lote CTM: 140248300025

Diagnóstico da Calçada	Qualidade do Serviço		Complemento do Diagnóstico
Endereço: Rua Sena Madureira, 334 Data do Registro: 28/10/2019 09:59:14 Num. Lote CTM: 140248300025	86	B

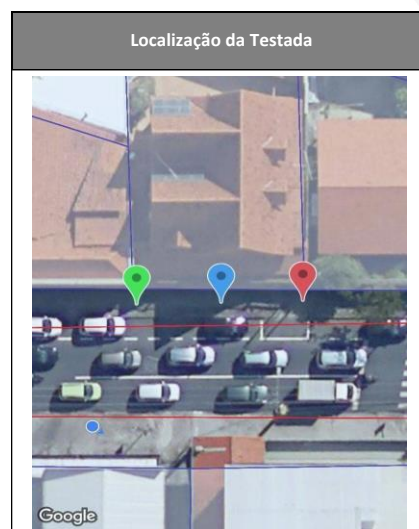
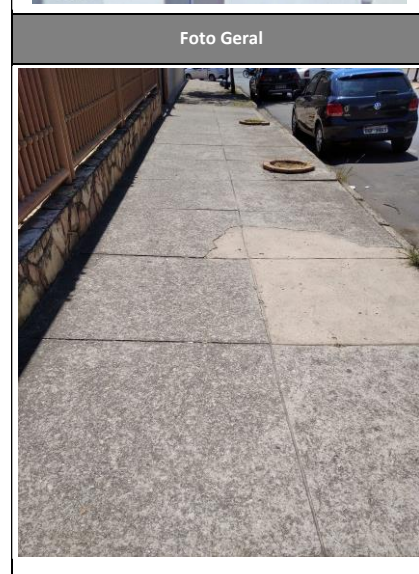
ID	Itens Avaliados	Respostas	Nota
P_1	O Mobiliário urbano está dentro da faixa de serviço de 70 cm ?	Sim	-
P_2	Qual a largura livre do Passeio ?	Entre 1.20 m e 1.50 m	6
P_3	Tipo de revestimento da calçada ?	Concreto	10
P_4	Existência de Buracos ?	Nenhum	10
P_5	Condições Gerais do Piso e meio-fio da calçada ?	Ótimo(a)	10
P_6	Presença de desníveis ?	Nenhum	10
P_7	Tem rebaixamento de calçada para Pedestre ?	Não	10
P_8	Possui piso tátil ao longo da Calçada ?	Não	-
P_9	A calçada Possui Rebaixamento de Veículos correto ?	Sim	10
P_10	Existência de altura livre menor que 2,10 m ?	Não	-
P_11	O Passeio está no padrão da SMPU ?	Não	0
P_12	A testada possui prática de estacionamento sobre o passeio ?	Não	10
P_13	Existe algum dispositivo de Drenagem sobre a calçada ?	Não	0
P_14	Existe PED em frente a testada ?	Não	-
P_15	Existe FTP em frente a testada ?	Não	-
P_16	Classificação geral da calçada pelo pesquisador.	Ótimo(a)	10
