Lote 1 - Rota: Padre Pedro Pinto

FRATAR
ENGENHARIA CONSULTIVA

Diagnóstico da Calçada	Qualidade do Serviço	
Endereço: Rua Padre Pedro Pinto, 2901	65	C
Data do Registro: 21/11/2019 10:17:03		
Num. Lote CTM: 210579000525

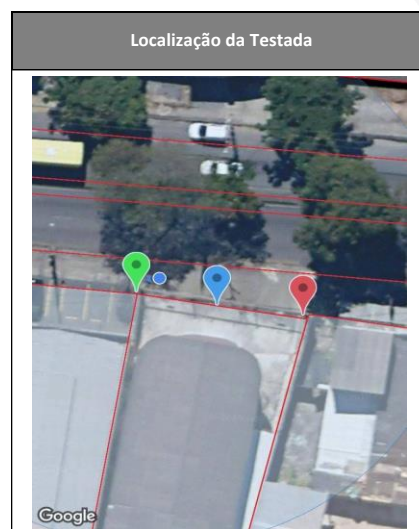
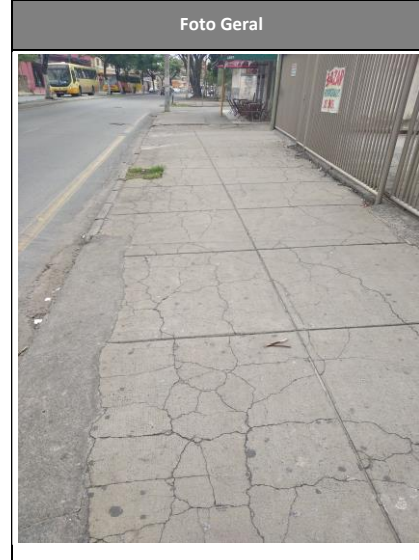
ID	Itens Avaliados	Respostas	Nota
P_1	O Mobiliário urbano está dentro da faixa de serviço de 70 cm ?	Sim	-
P_2	Qual a largura livre do Passeio ?	Acima de 1.50 m	10
P_3	Tipo de revestimento da calçada ?	Concreto	10
P_4	Existência de Buracos ?	Poucos	5
P_5	Condições Gerais do Piso e meio-fio da calçada ?	Regular	5
P_6	Presença de desníveis ?	Nenhum	10
P_7	Tem rebaixamento de calçada para Pedestre ?	Não	10
P_8	Possui piso tátil ao longo da Calçada ?	Não	-
P_9	A calçada Possui Rebaixamento de Veículos correto ?	Não	0
P_10	Existência de altura livre menor que 2,10 m ?	Não	-
P_11	O Passeio está no padrão da SMPU ?	Não	0
P_12	A testada possui prática de estacionamento sobre o passeio ?	Não	10
P_13	Existe algum dispositivo de Drenagem sobre a calçada ?	Não	0
P_14	Existe PED em frente a testada ?	Não	-
P_15	Existe FTP em frente a testada ?	Não	-
P_16	Classificação geral da calçada pelo pesquisador.	Regular	5
