Diagnóstico da Calçada	Qualidade do Serviço	
Endereço: Av. Portugal, 955 Data do Registro: 19/11/2019 13:32:15 Num. Lote CTM: 200064900010	55	C

Diagnóstico da Calçada	Qualidade do Serviço		Complemento do Diagnóstico
Endereço: Av. Portugal, 955 Data do Registro: 19/11/2019 13:32:15 Num. Lote CTM: 200064900010	55	C

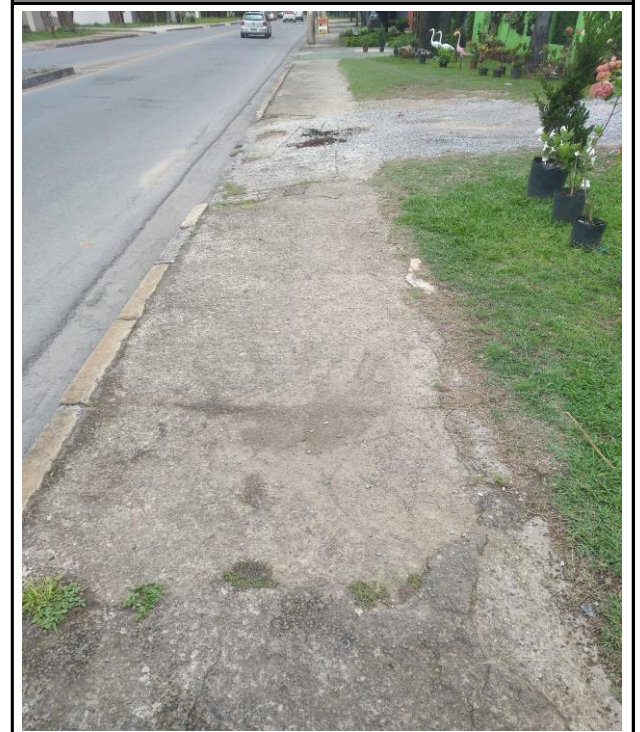
Foto Geral

ID	Itens Avaliados	Respostas	Nota
P_1	O Mobiliário urbano está dentro da faixa de serviço de 70 cm ?	Sim	-
P_2	Qual a largura livre do Passeio ?	Entre 1.20 m e 1.50 m	6
P_3	Tipo de revestimento da calçada ?	Concreto	10
P_4	Existencia de Buracos ?	Poucos	5
P_5	Condições Gerais do Piso e meio-fio da calçada ?	Regular	5
P_6	Presença de desniveis ?	Nenhum	10
P_7	Tem rebaixamento de calçada para Pedestre ?	Sim	4
P_8	Possui piso tátil ao longo da Calçada ?	Não	-
P_9	A calçada Possui Rebaixamento de Veiculos correto ?	Não	0
P_10	Existencia de altura livre menor que 2,10 m ?	Não	-
P_11	O Passeio está no padrao da SMPU ?	Não	0
P_12	A testada possui prática de estacionamento sobre o passeio ?	Não	10
P_13	Existe algum dispositivo de Drenagem sobre a calçada ?	Não	0
P_14	Existe PED em frente a testada ?	Não	-
P_15	Existe FTP em frente a testada ?	Não	-
P_16	Classificação geral da calçada pelo pesquisador.	Regular	5

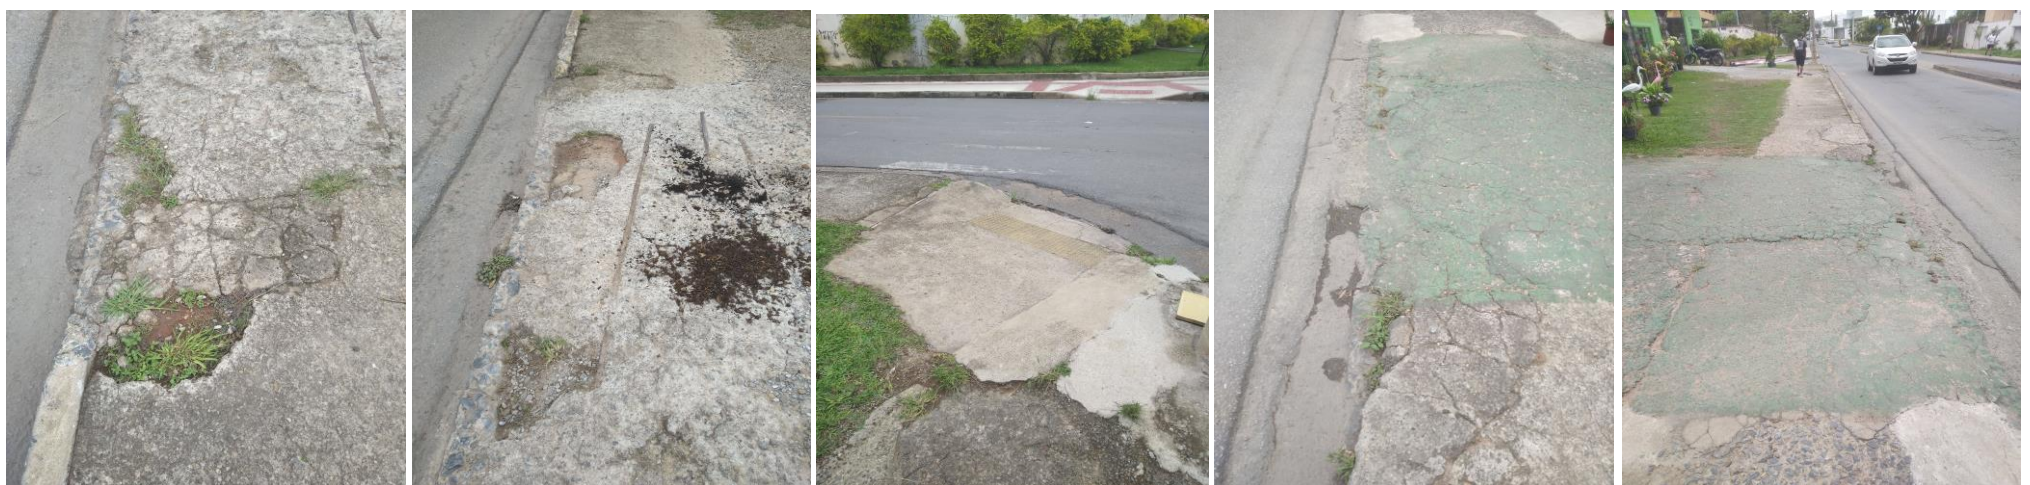
Fotos Complementares - Detalhes do Passeio

ID	Itens Avaliados	Respostas	Nota
P_7_1	Qual tipo do Rebaixo ?	Rebaixo Tipo 1 (trapézio)	0
P_7_1_1	Se for do Tipo 1, Passeio possui largura livre de 1,2 m ?	Não	0
P_7_1_2	Se for do Tipo 1, O rebaixo tem abas conforme a norma ?	Não	0
P_7_2	A rampa do rebaixo tem Inclinação da norma (8,33%) ?	Sim	0
P_7_3	O rebaixo possui piso tátil ?	Tem só piso de alerta	0
P_7_3_1	O piso tátil de alerta e direcional do rebaixo está conforme a norma ?	Não	0
P_8_1	O piso tátil está no eixo da faixa livre ?	0	0
P_8_2	Se tem uma leve mudança de direção está conforme a norma ?	0	0
P_8_3	Se tem mudança de direção de 90º ou maior está conforme a norma ?	0	0
P_8_4	Se tem mudança de direção de três faixas direcionais está conforme a norma ?	0	0
P_8_5	Se tem mudança de direção de quatro faixas direcionais está conforme a norma?	0	0
P_8_6	Tem piso tátil em pontos de ônibus conforme a norma?	0	0
P_8_7	O piso tátil tem conexão com os lotes vizinhos?	0	0

P_8_8	O piso tátil está em boas condições aparentes?	0	0
P_8_9	O piso tátil apresenta desenho com bom senso?	0	0
P_13_1	Dispositivo de Drenagem está devidamente instalado e bem conservado?	0	0
P_13_2	Dispositivo de Drenagem oferece risco para caminhamento seguro de pedestre?	0	0
