Lote 4 - Rota: Contorno

Diagnóstico da Calçada	Qualidade do Serviço	
Endereço: Av.Contorno, 9384	83	B
Data do Registro: 28/10/2019 15:58:13		
Num. Lote CTM: 10234200180

Diagnóstico da Calçada	Qualidade do Serviço		Complemento do Diagnóstico
Endereço: Av.Contorno, 9384 Data do Registro: 28/10/2019 15:58:13 Num. Lote CTM: 10234200180	83	B

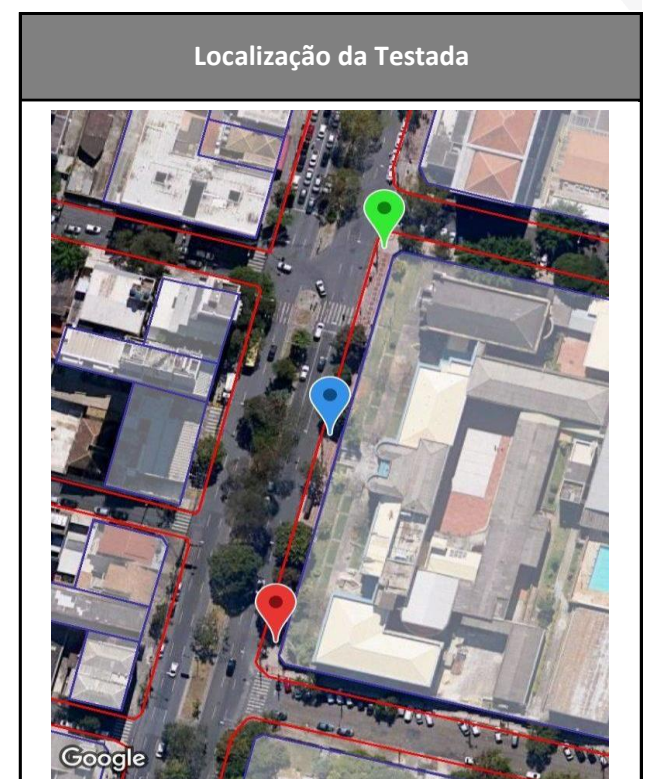
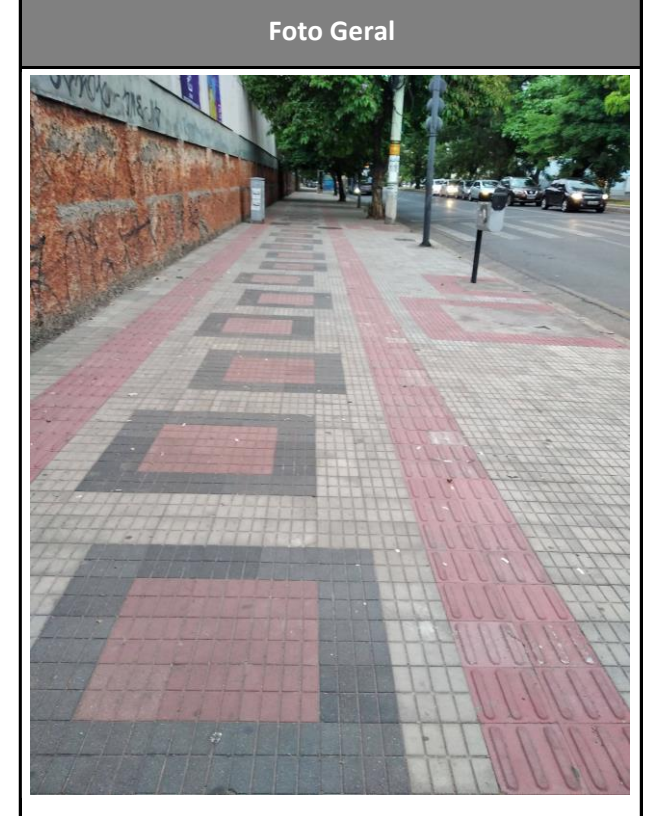
ID	Itens Avaliados	Respostas	Nota
P_1	O Mobiliário urbano está dentro da faixa de serviço de 70 cm ?	Sim	-
P_2	Qual a largura livre do Passeio ?	Acima de 1.50 m	10
P_3	Tipo de revestimento da calçada ?	Ladrilho Hidráulico	10
P_4	Existencia de Buracos ?	Nenhum	10
P_5	Condições Gerais do Piso e meio-fio da calçada ?	Ótimo(a)	10
P_6	Presença de desniveis ?	Nenhum	10
P_7	Tem rebaixamento de calçada para Pedestre ?	Sim	8
P_8	Possui piso tátil ao longo da Calçada ?	Sim	-
P_9	A calçada Possui Rebaixamento de Veiculos correto ?	N.A	0
P_10	Existencia de altura livre menor que 2,10 m ?	Não	-
P_11	O Passeio está no padrao da SMPU ?	Sim	5
P_12	A testada possui prática de estacionamento sobre o passeio ?	Não	10
P_13	Existe algum dispositivo de Drenagem sobre a calçada ?	Não	0
P_14	Existe PED em frente a testada ?	Sim	-
P_15	Existe FTP em frente a testada ?	Sim	-
P_16	Classificação geral da calçada pelo pesquisador.	Ótimo(a)	10

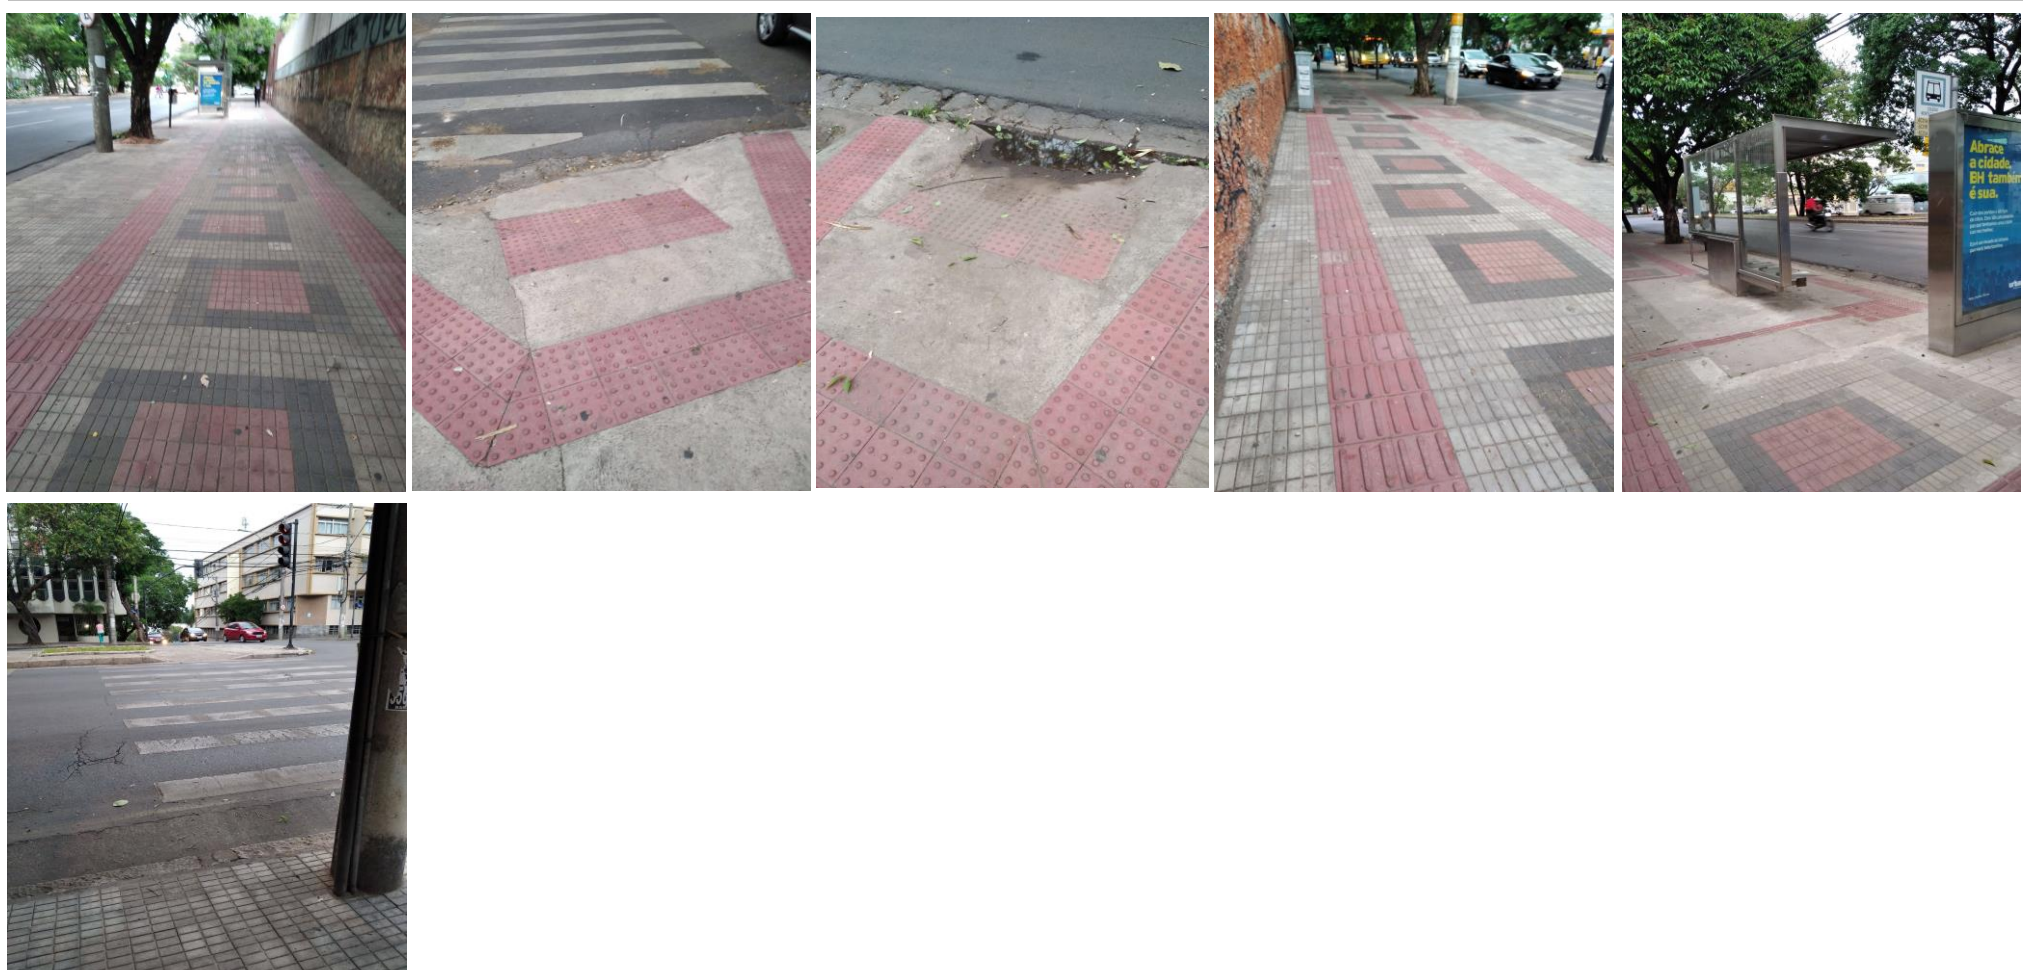
Fotos Complementares - Detalhes do Passeio

ID	Itens Avaliados	Respostas	Nota
P_7_1	Qual tipo do Rebaixo ?	Rebaixo Tipo 1 (trapézio)	0
P_7_1_1	Se for do Tipo 1, Passeio possui largura livre de 1,2 m ?	Sim	0
P_7_1_2	Se for do Tipo 1, O rebaixo tem abas conforme a norma ?	Não	-1
P_7_2	A rampa do rebaixo tem Inclinação da norma (8,33%) ?	Sim	0
P_7_3	O rebaixo possui piso tátil ?	Tem só piso de alerta	-1
P_7_3_1	O piso tátil de alerta e direcional do rebaixo está conforme a norma ?	Sim	0
P_8_1	O piso tátil está no eixo da faixa livre ?	Sim	0
P_8_2	Se tem uma leve mudança de direção está conforme a norma ?	Não	0
P_8_3	Se tem mudança de direção de 90º ou maior está conforme a norma ?	0	0
P_8_4	Se tem mudança de direção de três faixas direcionais está conforme a norma ?	0	0
P_8_5	Se tem mudança de direção de quatro faixas direcionais está conforme a norma?	0	0
P_8_6	Tem piso tátil em pontos de ônibus conforme a norma?	Sim	0
P_8_7	O piso tátil tem conexão com os lotes vizinhos?	Sim	0

P_8_8	O piso tátil está em boas condições aparentes?	Sim	0
P_8_9	O piso tátil apresenta desenho com bom senso?	Sim	0
P_13_1	Dispositivo de Drenagem está devidamente instalado e bem conservado?	0	0
P_13_2	Dispositivo de Drenagem oferece risco para caminhamento seguro de pedestre?	0	0
