Diagnóstico da Calçada	Qualidade do Serviço	
Endereço: Av. Portugal, 2267	70	C
Data do Registro: 19/11/2019 11:41:23		
Num. Lote CTM: 200071100190

Diagnóstico da Calçada	Qualidade do Serviço		Complemento do Diagnóstico
Endereço: Av. Portugal, 2267 Data do Registro: 19/11/2019 11:41:23 Num. Lote CTM: 200071100190	70	C

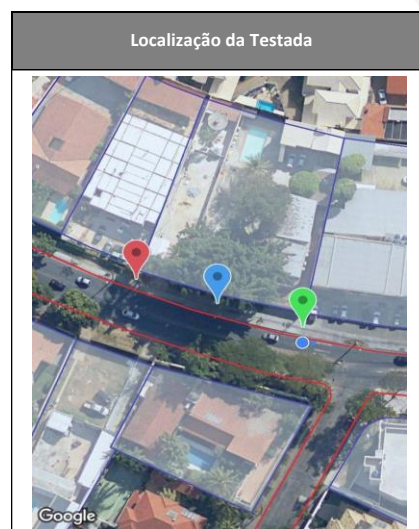
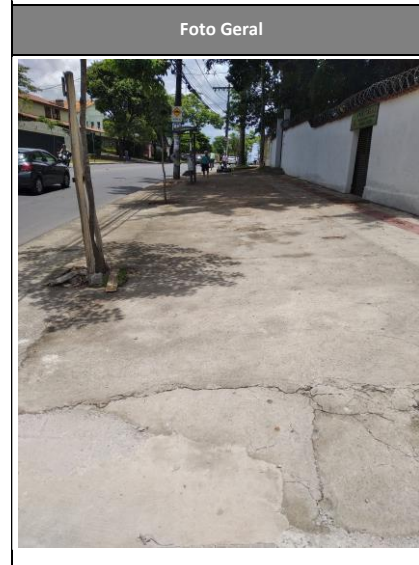
ID	Itens Avaliados	Respostas	Nota
P_1	O Mobiliário urbano está dentro da faixa de serviço de 70 cm ?	Sim	-
P_2	Qual a largura livre do Passeio ?	Acima de 1.50 m	10
P_3	Tipo de revestimento da calçada ?	Concreto	10
P_4	Existência de Buracos ?	Poucos	5
P_5	Condições Gerais do Piso e meio-fio da calçada ?	Ótimo(a)	10
P_6	Presença de desníveis ?	Nenhum	10
P_7	Tem rebaixamento de calçada para Pedestre ?	Não	10
P_8	Possui piso tátil ao longo da Calçada ?	Sim	-
P_9	A calçada Possui Rebaixamento de Veículos correto ?	Não	0
P_10	Existência de altura livre menor que 2,10 m ?	Não	-
P_11	O Passeio está no padrão da SMPU ?	Não	0
P_12	A testada possui prática de estacionamento sobre o passeio ?	Não	10
P_13	Existe algum dispositivo de Drenagem sobre a calçada ?	Não	0
P_14	Existe PED em frente a testada ?	Sim	-
P_15	Existe FTP em frente a testada ?	Não	-
P_16	Classificação geral da calçada pelo pesquisador.	Regular	5
