Diagnóstico da Calçada	Qualidade do Serviço	
Endereço: Av. Brigadeiro Eduardo Gomes, 1080	65	C
Data do Registro: 13/11/2019 14:23:17		
Num. Lote CTM: 130107100230

Lote 1 - Rota: Noroeste

FRATAR
ENGENHARIA CONSULTIVA

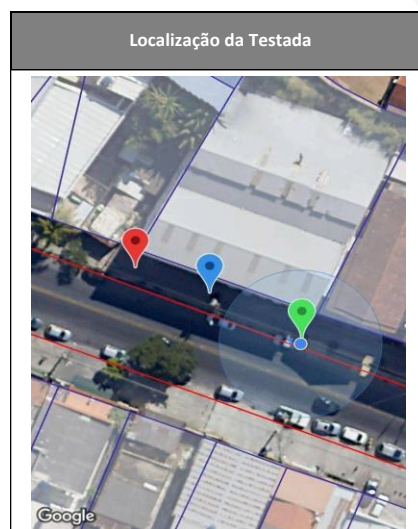
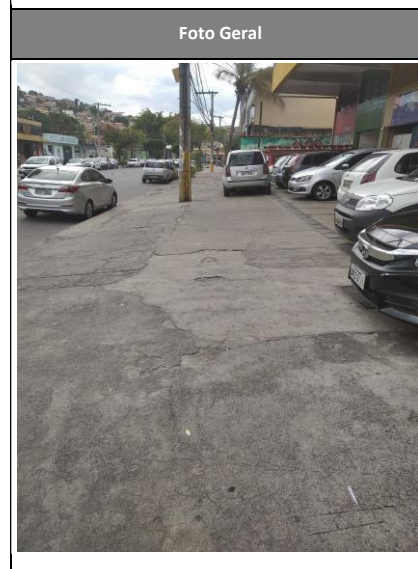
ID	Itens Avaliados	Respostas	Nota
P_1	O Mobiliário urbano está dentro da faixa de serviço de 70 cm ?	Não	-
P_2	Qual a largura livre do Passeio ?	Acima de 1.50 m	10
P_3	Tipo de revestimento da calçada ?	Concreto	10
P_4	Existência de Buracos ?	Poucos	5
P_5	Condições Gerais do Piso e meio-fio da calçada ?	Regular	5
P_6	Presença de desníveis ?	Nenhum	10
P_7	Tem rebaixamento de calçada para Pedestre ?	Não	10
P_8	Possui piso tátil ao longo da Calçada ?	Não	-
P_9	A calçada Possui Rebaixamento de Veículos correto ?	Sim	10
P_10	Existência de altura livre menor que 2,10 m ?	Não	-
P_11	O Passeio está no padrão da SMPU ?	Não	0
P_12	A testada possui prática de estacionamento sobre o passeio ?	Sim	0
P_13	Existe algum dispositivo de Drenagem sobre a calçada ?	Não	0
P_14	Existe PED em frente a testada ?	Não	-
P_15	Existe FTP em frente a testada ?	Não	-
P_16	Classificação geral da calçada pelo pesquisador.	Regular	5
