Lote 1 - Rota: Noroeste

Diagnóstico da Calçada	Qualidade do Serviço	
Endereço: Av. Brigadeiro Eduardo Gomes, 637	72	B
Data do Registro: 26/11/2019 14:39:43		
Num. Lote CTM: 130102800285

FRATAR
ENGENHARIA CONSULTIVA

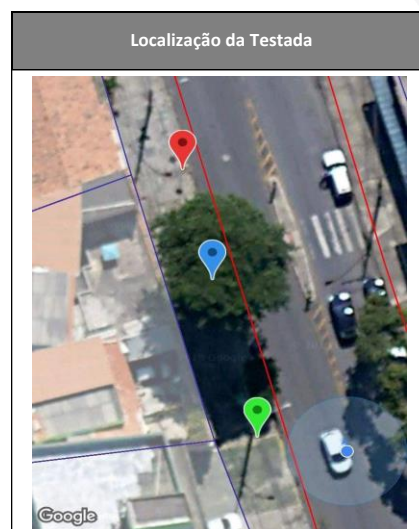
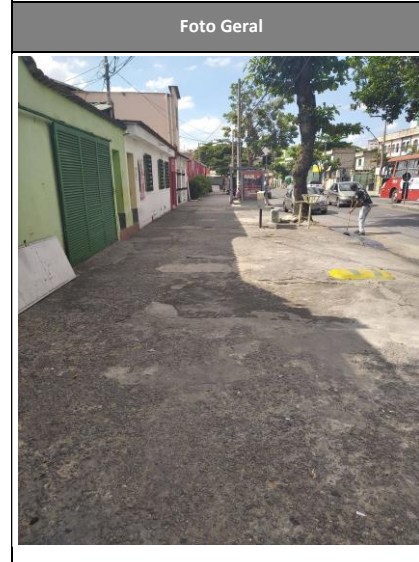
ID	Itens Avaliados	Respostas	Nota
P_1	O Mobiliário urbano está dentro da faixa de serviço de 70 cm ?	Não	-
P_2	Qual a largura livre do Passeio ?	Acima de 1.50 m	10
P_3	Tipo de revestimento da calçada ?	Concreto	10
P_4	Existência de Buracos ?	Poucos	5
P_5	Condições Gerais do Piso e meio-fio da calçada ?	Regular	5
P_6	Presença de desníveis ?	Nenhum	10
P_7	Tem rebaixamento de calçada para Pedestre ?	Sim	7
P_8	Possui piso tátil ao longo da Calçada ?	Não	-
P_9	A calçada Possui Rebaixamento de Veículos correto ?	Sim	10
P_10	Existência de altura livre menor que 2,10 m ?	Não	-
P_11	O Passeio está no padrão da SMPU ?	Não	0
P_12	A testada possui prática de estacionamento sobre o passeio ?	Não	10
P_13	Existe algum dispositivo de Drenagem sobre a calçada ?	Não	0
P_14	Existe PED em frente a testada ?	Não	-
P_15	Existe FTP em frente a testada ?	Sim	-
P_16	Classificação geral da calçada pelo pesquisador.	Regular	5
