Lote 4 - Rota: Contorno

FRATAR
ENGENHARIA CONSULTIVA

| Diagnóstico da Calçada | Qualidade do Serviço | |
| Endereço: Av.Contorno, 1831 Data do Registro: 05/11/2019 16:44:50 Num. Lote CTM: 10267300010 | 54 | C |

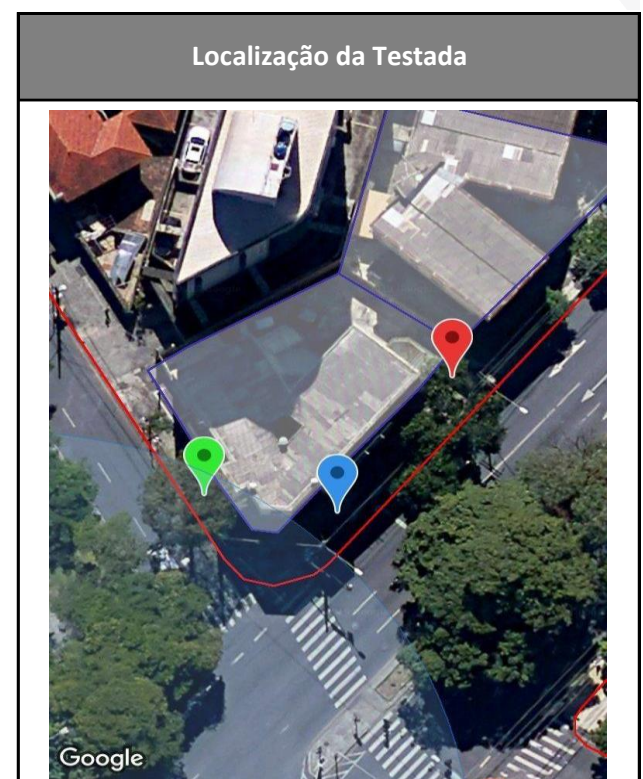
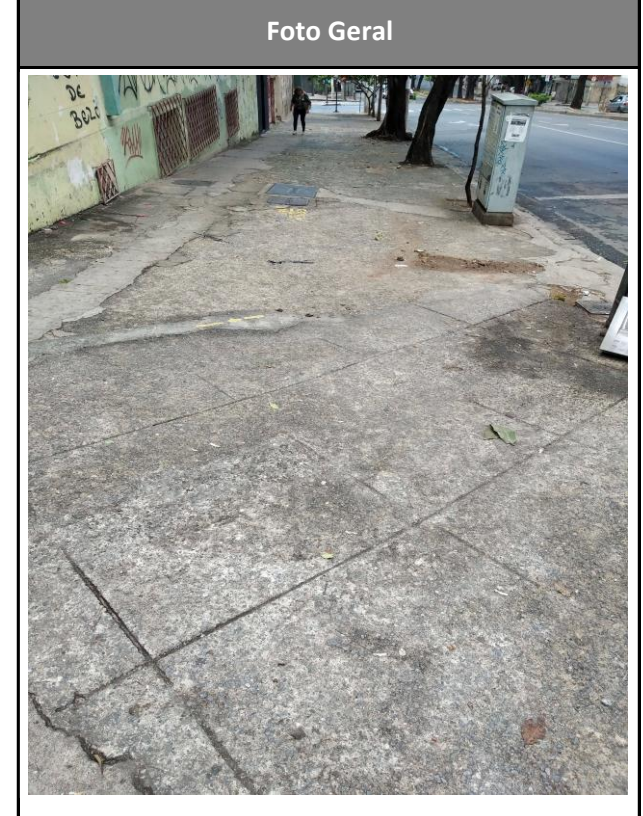
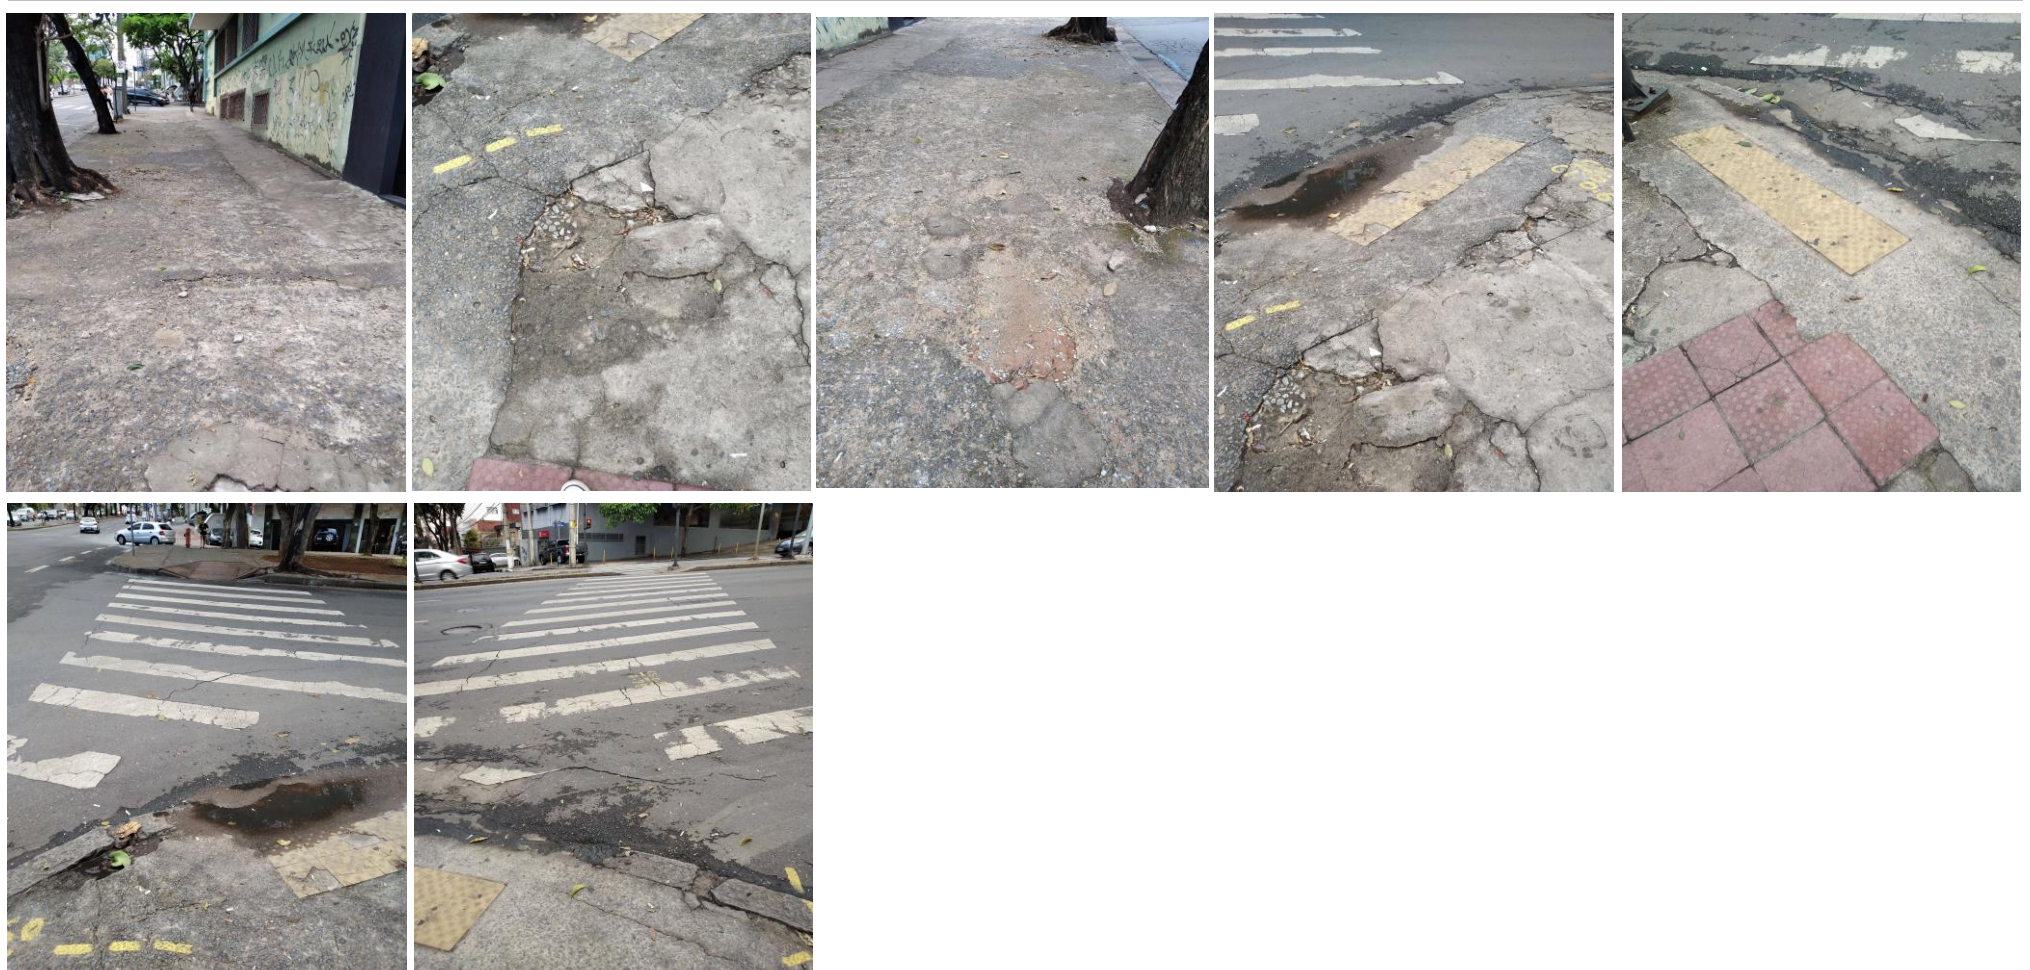
Fotos Complementares - Detalhes do Passeio

| ID | Itens Avaliados | Respostas | Nota |
|---|--|---|---|
| P_4 | Existencia de Buracos ? | Poucos | 5 |
| P_5 | Condições Gerais do Piso e meio-fio da calçada ? | Péssimo | 0 |
| P_7 | Tem rebaixamento de calçada para Pedestre ? | Sim | 9 |
| P_11 | O Passeio está no padrao da SMPU ? | Não | 0 |
| P_16 | Classificação geral da calçada pelo pesquisador. | Ruim | 0 |
