# Lote 4 - Rota: Contorno

Diagnóstico da Calçada	Qualidade do Serviço	
Endereço: Av.Contorno, 5030	<b>73</b>	<b>B</b>
Data do Registro: 02/11/2019 12:51:56		
Num. Lote CTM: 10076600200

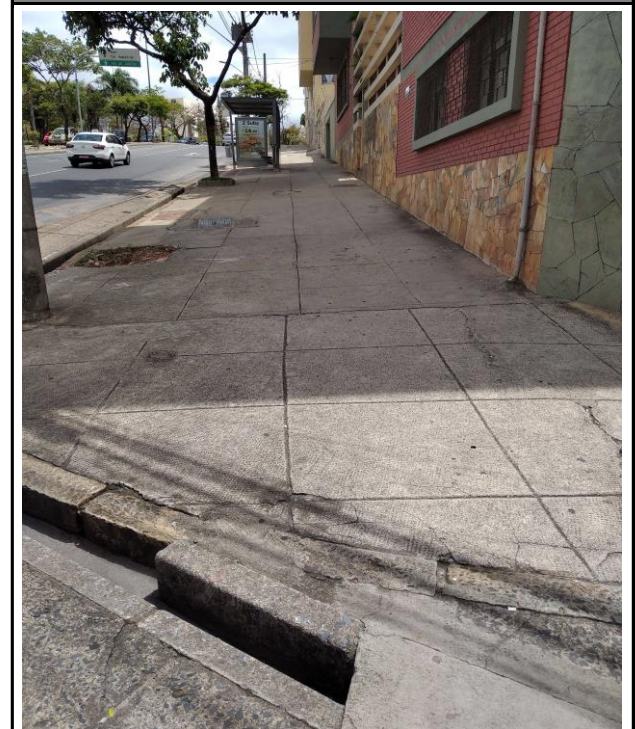
## Foto Geral

ID	Itens Avaliados	Respostas	Nota
P_1	O Mobiliário urbano está dentro da faixa de serviço de 70 cm ?	Sim	-
P_2	Qual a largura livre do Passeio ?	Acima de 1.50 m	10
P_3	Tipo de revestimento da calçada ?	Concreto	10
P_4	Existencia de Buracos ?	Nenhum	10
P_5	Condições Gerais do Piso e meio-fio da calçada ?	Ótimo(a)	10
P_6	Presença de desniveis ?	Médio	3
P_7	Tem rebaixamento de calçada para Pedestre ?	Sim	8
P_8	Possui piso tátil ao longo da Calçada ?	Não	-
P_9	A calçada Possui Rebaixamento de Veiculos correto ?	Sim	10
P_10	Existencia de altura livre menor que 2,10 m ?	Não	-
P_11	O Passeio está no padrao da SMPU ?	Não	0
P_12	A testada possui prática de estacionamento sobre o passeio ?	Não	10
P_13	Existe algum dispositivo de Drenagem sobre a calçada ?	Sim	0
P_14	Existe PED em frente a testada ?	Sim	-
P_15	Existe FTP em frente a testada ?	Sim	-
P_16	Classificação geral da calçada pelo pesquisador.	Ótimo(a)	10

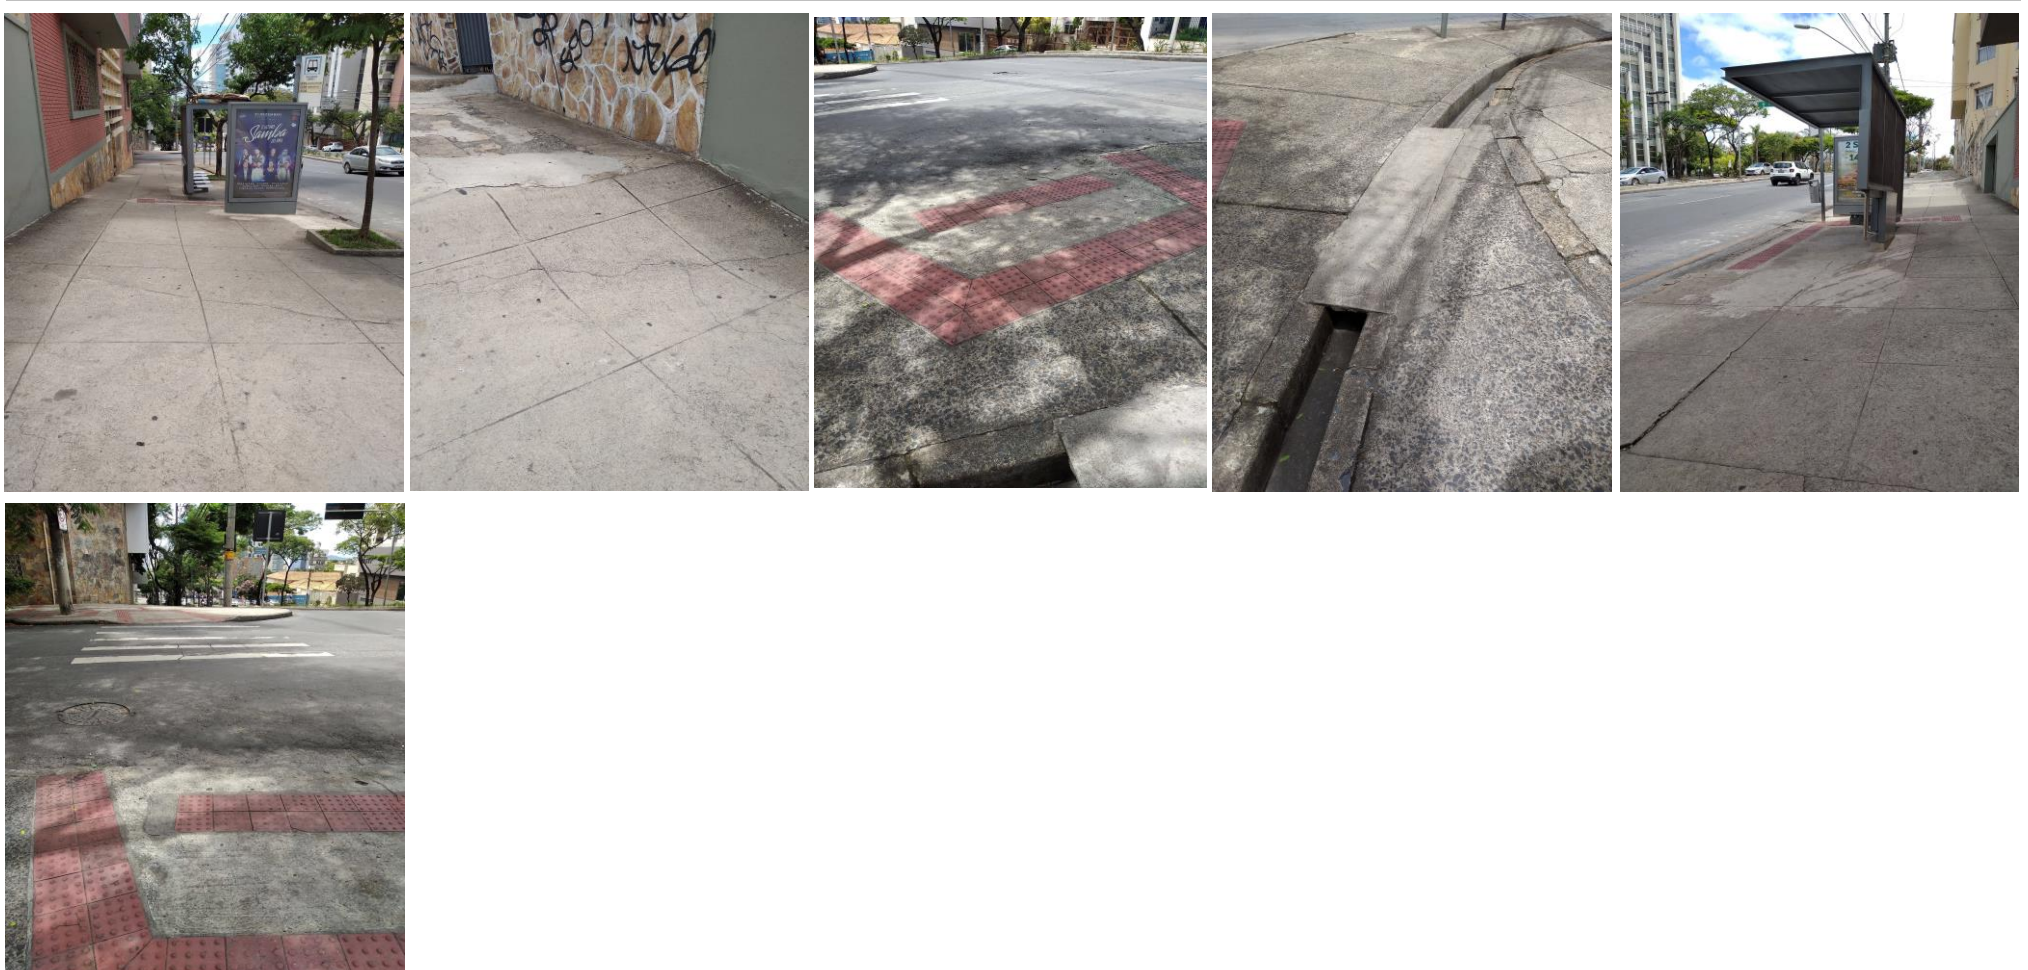
## Fotos Complementares - Detalhes do Passeio

ID	Itens Avaliados	Respostas	Nota
P_7_1	Qual tipo do Rebaixo ?	Rebaixo Tipo 1 (trapézio)	0
P_7_1_1	Se for do Tipo 1, Passeio possui largura livre de 1,2 m ?	Sim	0
P_7_1_2	Se for do Tipo 1, O rebaixo tem abas conforme a norma ?	Não	-1
P_7_2	A rampa do rebaixo tem Inclinação da norma (8,33%) ?	Sim	0
P_7_3	O rebaixo possui piso tátil ?	Tem só piso de alerta	-1
P_7_3_1	O piso tátil de alerta e direcional do rebaixo está conforme a norma ?	Sim	0
P_8_1	O piso tátil está no eixo da faixa livre ?	0	0
P_8_2	Se tem uma leve mudança de direção está conforme a norma ?	0	0
P_8_3	Se tem mudança de direção de 90º ou maior está conforme a norma ?	0	0
P_8_4	Se tem mudança de direção de três faixas direcionais está conforme a norma ?	0	0
P_8_5	Se tem mudança de direção de quatro faixas direcionais está conforme a norma?	0	0
P_8_6	Tem piso tátil em pontos de ônibus conforme a norma?	0	0
P_8_7	O piso tátil tem conexão com os lotes vizinhos?	0	0

P_8_8	O piso tátil está em boas condições aparentes?	0	0
P_8_9	O piso tátil apresenta desenho com bom senso?	0	0
P_13_1	Dispositivo de Drenagem está devidamente instalado e bem conservado?	Não	0
P_13_2	Dispositivo de Drenagem oferece risco para caminhamento seguro de pedestre?	Sim	0
