Lote 1 - Rota: Padre Pedro Pinto

FRATAR
ENGENHARIA CONSULTIVA

Diagnóstico da Calçada	Qualidade do Serviço	
Endereço: Rua Padre Pedro Pinto, 2871	43	D
Data do Registro: 21/11/2019 10:24:55		
Num. Lote CTM: 210601400130

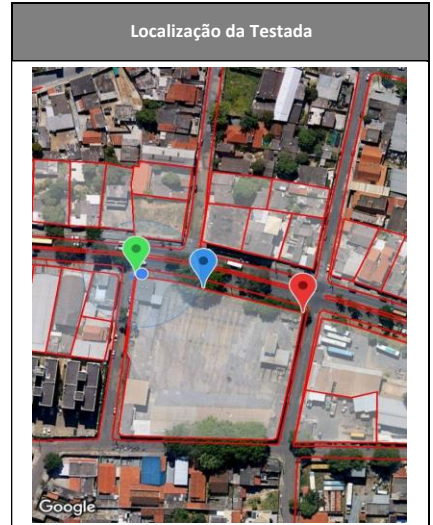
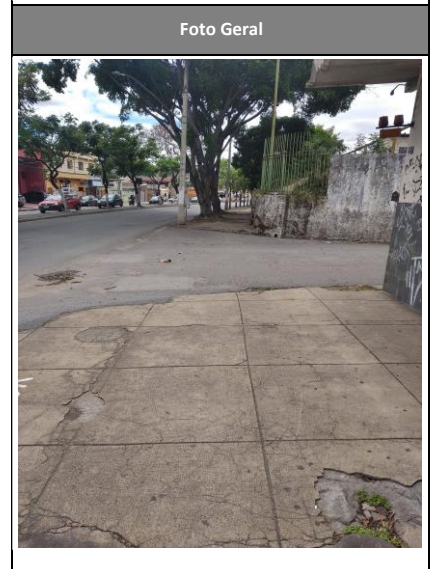
ID	Itens Avaliados	Respostas	Nota
P_1	O Mobiliário urbano está dentro da faixa de serviço de 70 cm ?	Sim	-
P_2	Qual a largura livre do Passeio ?	Acima de 1.50 m	10
P_3	Tipo de revestimento da calçada ?	Concreto	10
P_4	Existência de Buracos ?	Poucos	5
P_5	Condições Gerais do Piso e meio-fio da calçada ?	Péssimo	0
P_6	Presença de desníveis ?	Médio	3
P_7	Tem rebaixamento de calçada para Pedestre ?	Não, mas deveria ter.	0
P_8	Possui piso tátil ao longo da Calçada ?	Não	-
P_9	A calçada Possui Rebaixamento de Veículos correto ?	Não	0
P_10	Existência de altura livre menor que 2,10 m ?	Sim	-
P_11	O Passeio está no padrão da SMPU ?	Não	0
P_12	A testada possui prática de estacionamento sobre o passeio ?	Não	10
P_13	Existe algum dispositivo de Drenagem sobre a calçada ?	Não	0
P_14	Existe PED em frente a testada ?	Não	-
P_15	Existe FTP em frente a testada ?	Não	-
P_16	Classificação geral da calçada pelo pesquisador.	Ruim	0

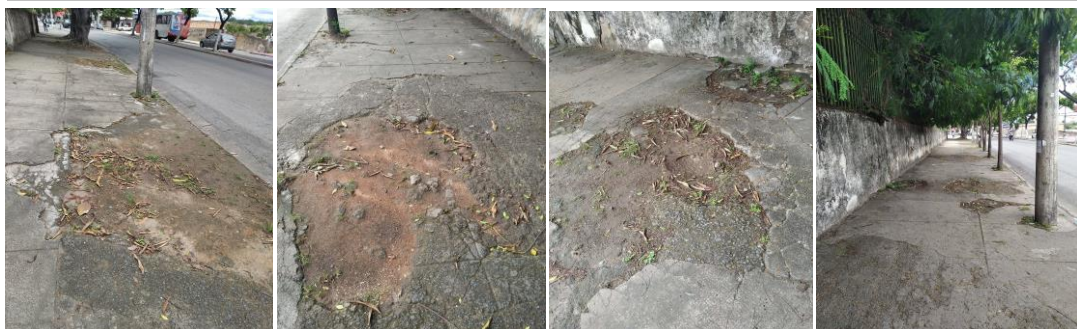
Fotos Complementares - Detalhes do Passeio

ID	Itens Avaliados	Respostas	Nota
P_7_1	Qual tipo do Rebaixo ?	0	0
P_7_1_1	Se for do Tipo 1, Passeio possui largura livre de 1,2 m ?	0	0
P_7_1_2	Se for do Tipo 1, O rebaixo tem abas conforme a norma ?	0	0
P_7_2	A rampa do rebaixo tem Inclinação da norma (8,33%) ?	0	0
P_7_3	O rebaixo possui piso tátil ?	0	-1
P_7_3_1	O piso tátil de alerta e direcional do rebaixo está conforme a norma ?	0	0
P_8_1	O piso tátil está no eixo da faixa livre ?	0	0
P_8_2	Se tem uma leve mudança de direção está conforme a norma ?	0	0
P_8_3	Se tem mudança de direção de 90º ou maior está conforme a norma ?	0	0
P_8_4	Se tem mudança de direção de três faixas direcionais está conforme a norma ?	0	0
P_8_5	Se tem mudança de direção de quatro faixas direcionais está conforme a norma?	0	0
P_8_6	Tem piso tátil em pontos de ônibus conforme a norma?	0	0
P_8_7	O piso tátil tem conexão com os lotes vizinhos?	0	0
P_8_8	O piso tátil está em boas condições aparentes?	0	0

P_8_9	O piso tátil apresenta desenho com bom senso?	0	0
P_13_1	Dispositivo de Drenagem está devidamente instalado e bem conservado?	0	0
P_13_2	Dispositivo de Drenagem oferece risco para caminamento seguro de pedestre?	0	0
