Lote 1 - Rota: Padre Pedro Pinto

Diagnóstico da Calçada	Qualidade do Serviço	
Endereço: Rua Padre Pedro Pinto, s/nº	90	B
Data do Registro: 13/11/2019 11:01:16		
Num. Lote CTM: 190209600070

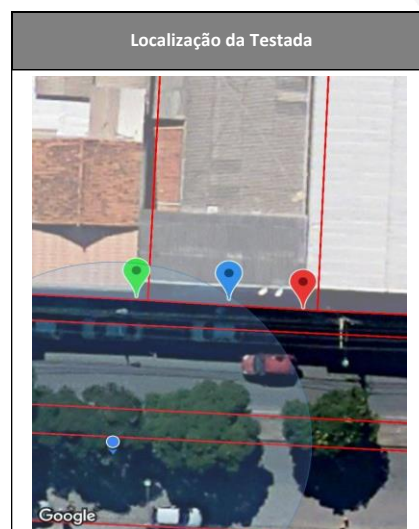
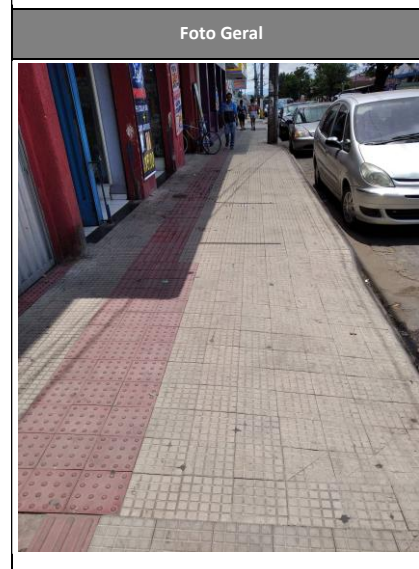
ID	Itens Avaliados	Respostas	Nota
P_1	O Mobiliário urbano está dentro da faixa de serviço de 70 cm ?	Sim	-
P_2	Qual a largura livre do Passeio ?	Acima de 1.50 m	10
P_3	Tipo de revestimento da calçada ?	Ladrilho Hidráulico	10
P_4	Existência de Buracos ?	Nenhum	10
P_5	Condições Gerais do Piso e meio-fio da calçada ?	Ótimo(a)	10
P_6	Presença de desníveis ?	Nenhum	10
P_7	Tem rebaixamento de calçada para Pedestre ?	Não	10
P_8	Possui piso tátil ao longo da Calçada ?	Sim	-
P_9	A calçada Possui Rebaixamento de Veículos correto ?	Sim	10
P_10	Existência de altura livre menor que 2,10 m ?	Não	-
P_11	O Passeio está no padrão da SMPU ?	Não	0
P_12	A testada possui prática de estacionamento sobre o passeio ?	Não	10
P_13	Existe algum dispositivo de Drenagem sobre a calçada ?	Não	0
P_14	Existe PED em frente a testada ?	Não	-
P_15	Existe FTP em frente a testada ?	Não	-
P_16	Classificação geral da calçada pelo pesquisador.	Ótimo(a)	10
