Lote 1 - Rota: Padre Pedro Pinto

FRATAR
ENGENHARIA CONSULTIVA

Diagnóstico da Calçada	Qualidade do Serviço	
Endereço: Rua Padre Pedro Pinto, 2934	52	C
Data do Registro: 21/11/2019 10:26:50		
Num. Lote CTM: 190167300075

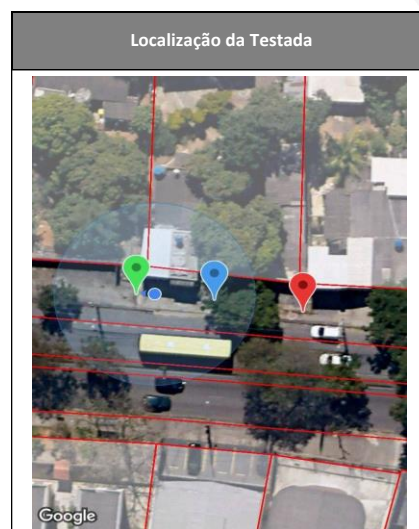
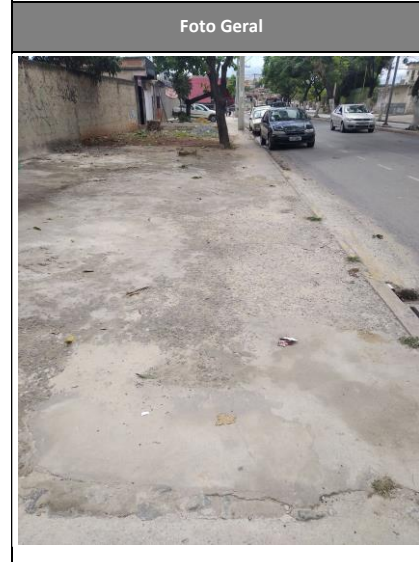
ID	Itens Avaliados	Respostas	Nota
P_1	O Mobiliário urbano está dentro da faixa de serviço de 70 cm ?	Sim	-
P_2	Qual a largura livre do Passeio ?	Entre 0.80 m e 1.20 m	4
P_3	Tipo de revestimento da calçada ?	Concreto	10
P_4	Existência de Buracos ?	Poucos	5
P_5	Condições Gerais do Piso e meio-fio da calçada ?	Regular	5
P_6	Presença de desníveis ?	Médio	3
P_7	Tem rebaixamento de calçada para Pedestre ?	Não	10
P_8	Possui piso tátil ao longo da Calçada ?	Não	-
P_9	A calçada Possui Rebaixamento de Veículos correto ?	Não	0
P_10	Existência de altura livre menor que 2,10 m ?	Não	-
P_11	O Passeio está no padrão da SMPU ?	Não	0
P_12	A testada possui prática de estacionamento sobre o passeio ?	Não	10
P_13	Existe algum dispositivo de Drenagem sobre a calçada ?	Não	0
P_14	Existe PED em frente a testada ?	Não	-
P_15	Existe FTP em frente a testada ?	Não	-
P_16	Classificação geral da calçada pelo pesquisador.	Regular	5
