# Lote 1 - Rota: Padre Pedro Pinto

Diagnóstico da Calçada	Qualidade do Serviço	
Endereço: Rua Padre Pedro Pinto, 3027	65	C
Data do Registro: 21/11/2019 10:03:42		
Num. Lote CTM: 210579000375

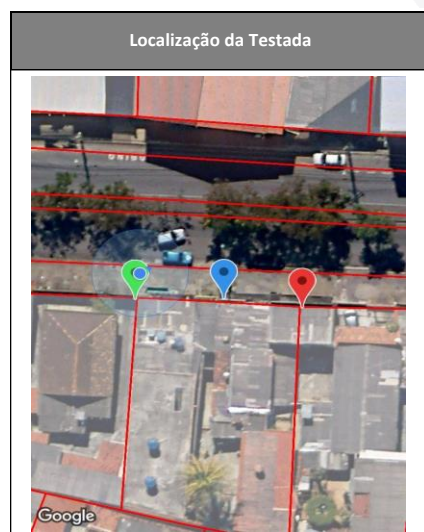
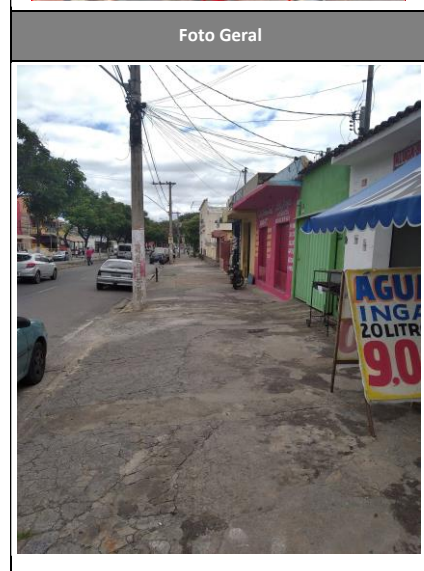
ID	Itens Avaliados	Respostas	Nota
P_1	O Mobiliário urbano está dentro da faixa de serviço de 70 cm ?	Sim	-
P_2	Qual a largura livre do Passeio ?	Acima de 1.50 m	10
P_3	Tipo de revestimento da calçada ?	Concreto	10
P_4	Existência de Buracos ?	Poucos	5
P_5	Condições Gerais do Piso e meio-fio da calçada ?	Regular	5
P_6	Presença de desníveis ?	Nenhum	10
P_7	Tem rebaixamento de calçada para Pedestre ?	Não	10
P_8	Possui piso tátil ao longo da Calçada ?	Não	-
P_9	A calçada Possui Rebaixamento de Veículos correto ?	Não	0
P_10	Existência de altura livre menor que 2,10 m ?	Não	-
P_11	O Passeio está no padrão da SMPU ?	Não	0
P_12	A testada possui prática de estacionamento sobre o passeio ?	Não	10
P_13	Existe algum dispositivo de Drenagem sobre a calçada ?	Não	0
P_14	Existe PED em frente a testada ?	Não	-
P_15	Existe FTP em frente a testada ?	Não	-
P_16	Classificação geral da calçada pelo pesquisador.	Regular	5
